Urgenti informazioni in materia di sicurezza

Informazioni sui prodotti interessati della serie di lampade scialitiche Aurinio L 110, L 120 L 150 e L 160

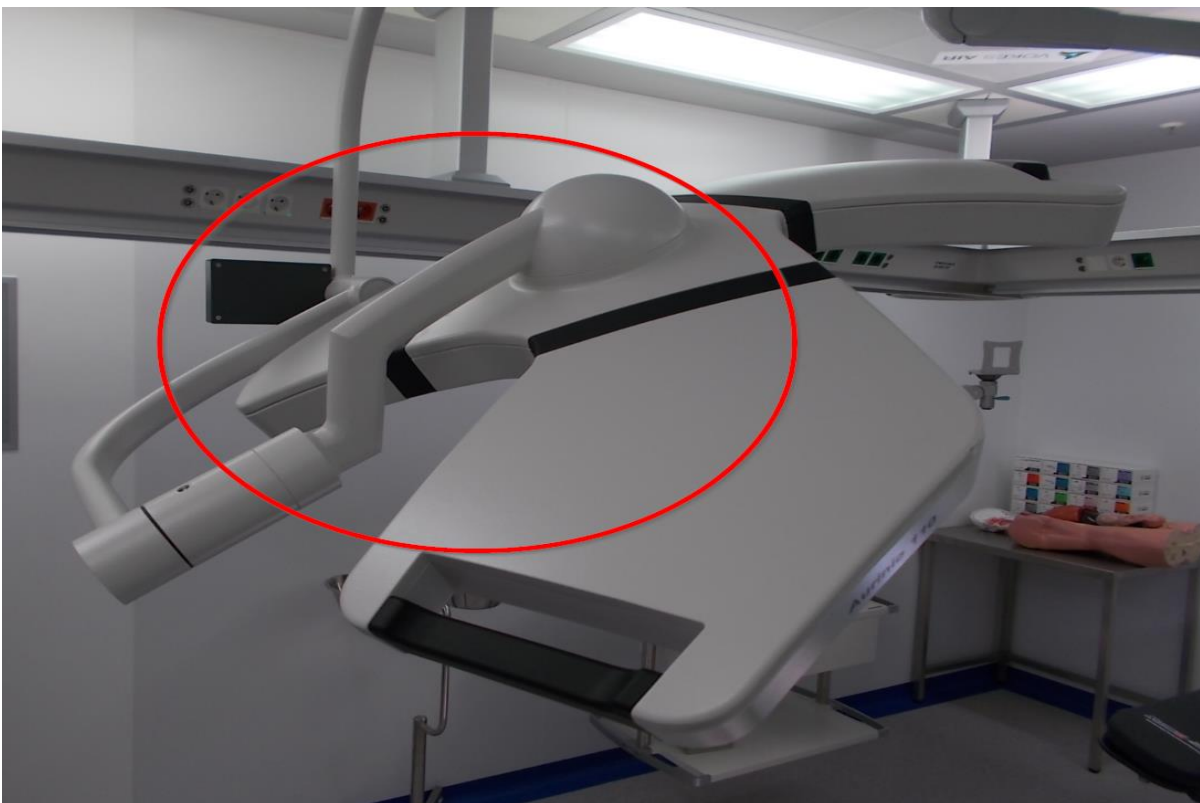
Nel quadro dell'attività di osservazione del prodotto su scala mondiale abbiamo constatato che nella struttura di supporto delle lampade sopra specificate possono formarsi delle screpolature. Ne consegue che eventualmente non è più possibile garantire la portata carico della struttura e che sussiste il rischio di una rottura di materiale in corrispondenza del cordone di saldatura di un componente delle nostre lampade scialitiche.

Fig. 1: Sistema complessivo lampada scialitica Aurinio – Componente interessato circoscritto in rosso

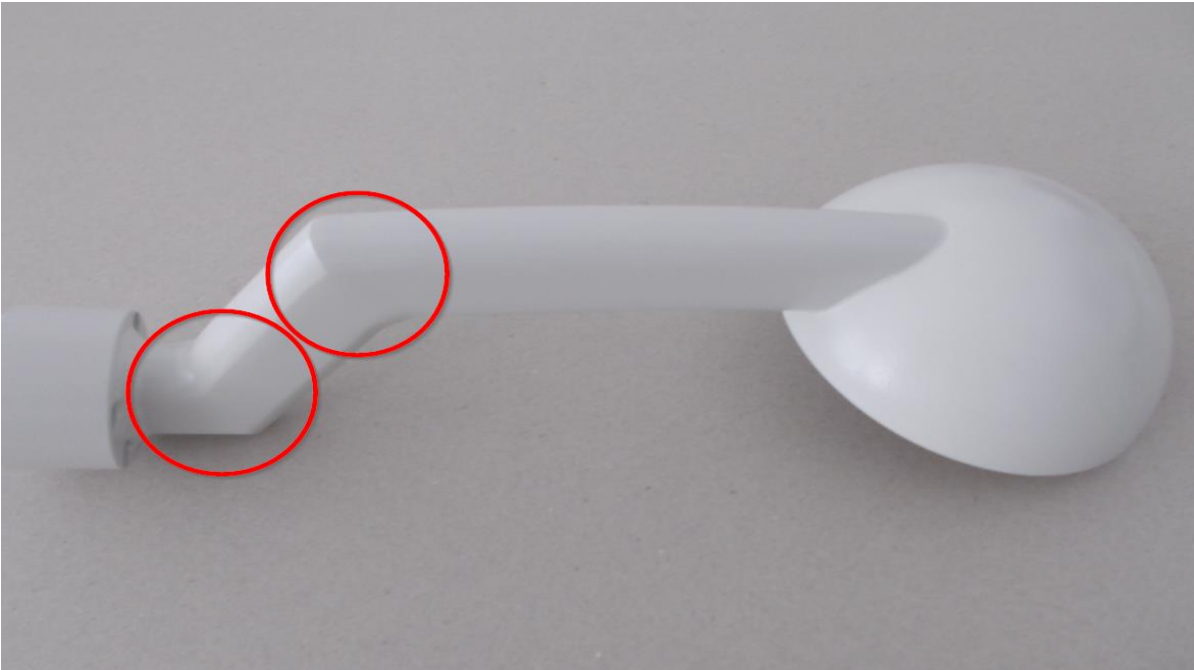
lampada potesse rompersi spontaneamente. Per questo abbiamo condotto delle ricerche dalle quali è emerso che la rottura dell'elemento di raccordo è preceduta da una screpolatura della vernice della finitura. Questo fatto può essere verificato con un controllo visivo. La fessura che si viene così a formare si allarga a poco a poco.

Fig. 2: Elemento di raccordo – Aree possibilmente interessate

Il componente interessato (elemento di raccordo) della lampada scialitica Aurinio, fino all'esecuzione di misure correttive, deve essere sottoposto ogni giorno ad un controllo visivo per verificare la possibile presenza di screpolature, prestando attenzione alle aree contrassegnate nella fig. 2.

In questa verifica, vi preghiamo di tenere presente che l'accertamento delle screpolature deve avere luogo su tutta la circonferenza.

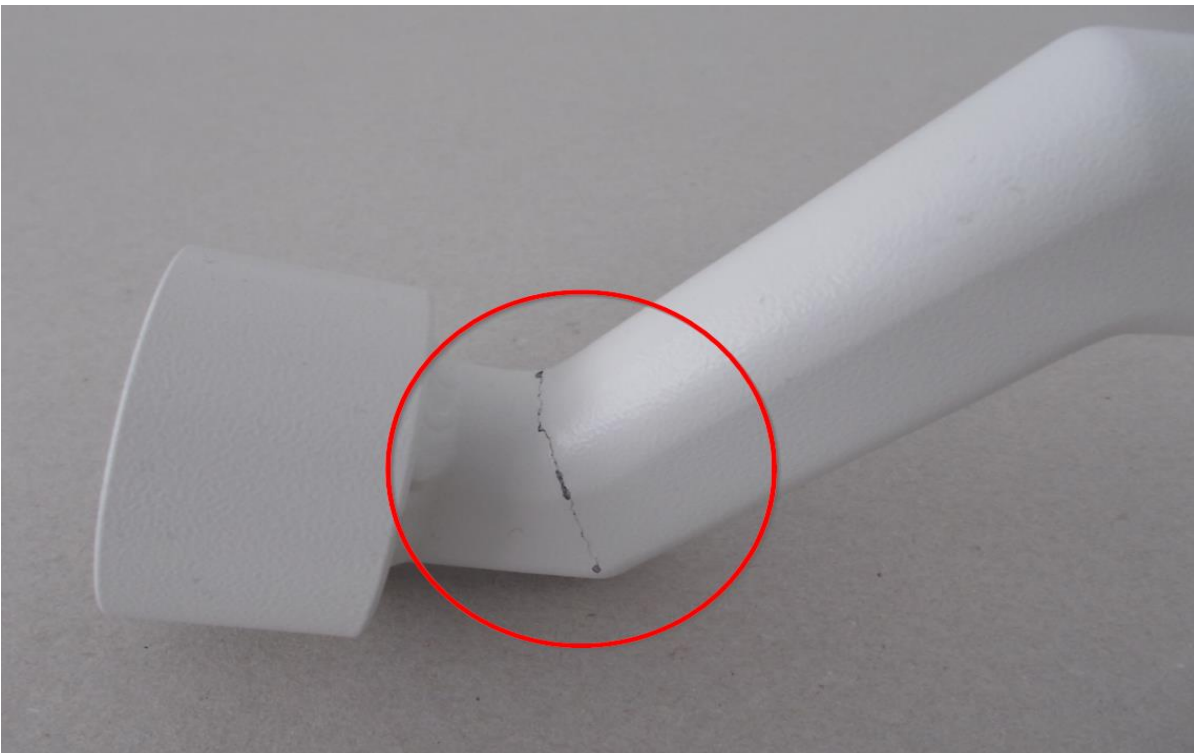
Da esami specifici è emerso che una rottura può verificarsi non solo durante l'impiego ma anche nel corso di operazioni di pulizia. Soprattutto in caso di forte carico sulla lampada scialitica e se la testata dell'apparecchio è posizionata in modo favorevole ad una possibile rottura, si rischia una rottura dell'elemento di raccordo.

Se dovesse verificarsi un guasto di questo tipo, l'elemento di raccordo del prodotto si romperebbe esponendo paziente, operatore o terzi al rischio di lesioni causate dalla rotazione verso il basso della lampada. Finora ci era difficile pensare che l'elemento di raccordo della

La figura seguente mostra il componente interessato (elemento di raccordo) con le screpolature possibilmente riconoscibili.

Fig. 3: Elemento di raccordo – Screpolatura riconoscibile

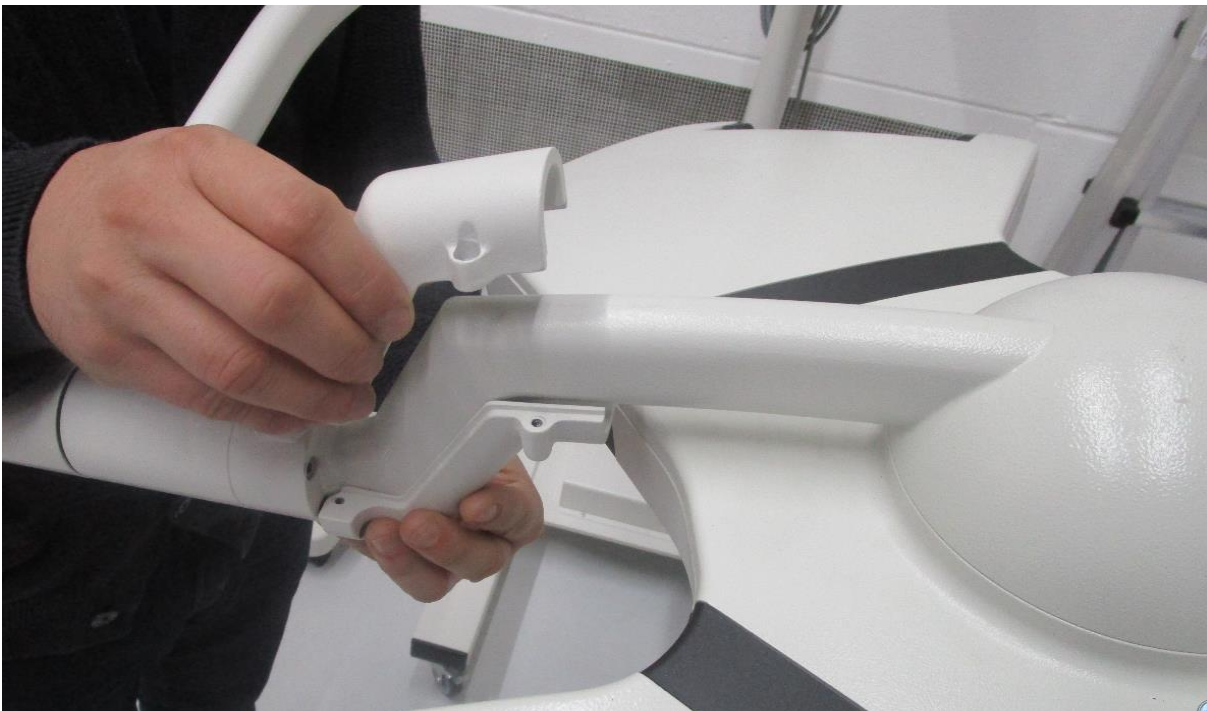
Fig 4: Montaggio del kit di sicurezza

Qui vi forniamo il materiale necessario per poter mettere in atto le misure correttive. Le figure che seguono illustrano il montaggio del kit di sicurezza e il kit di sicurezza montato. Per il montaggio completo del kit di sicurezza vi preghiamo di consultare alle istruzioni di montaggio.

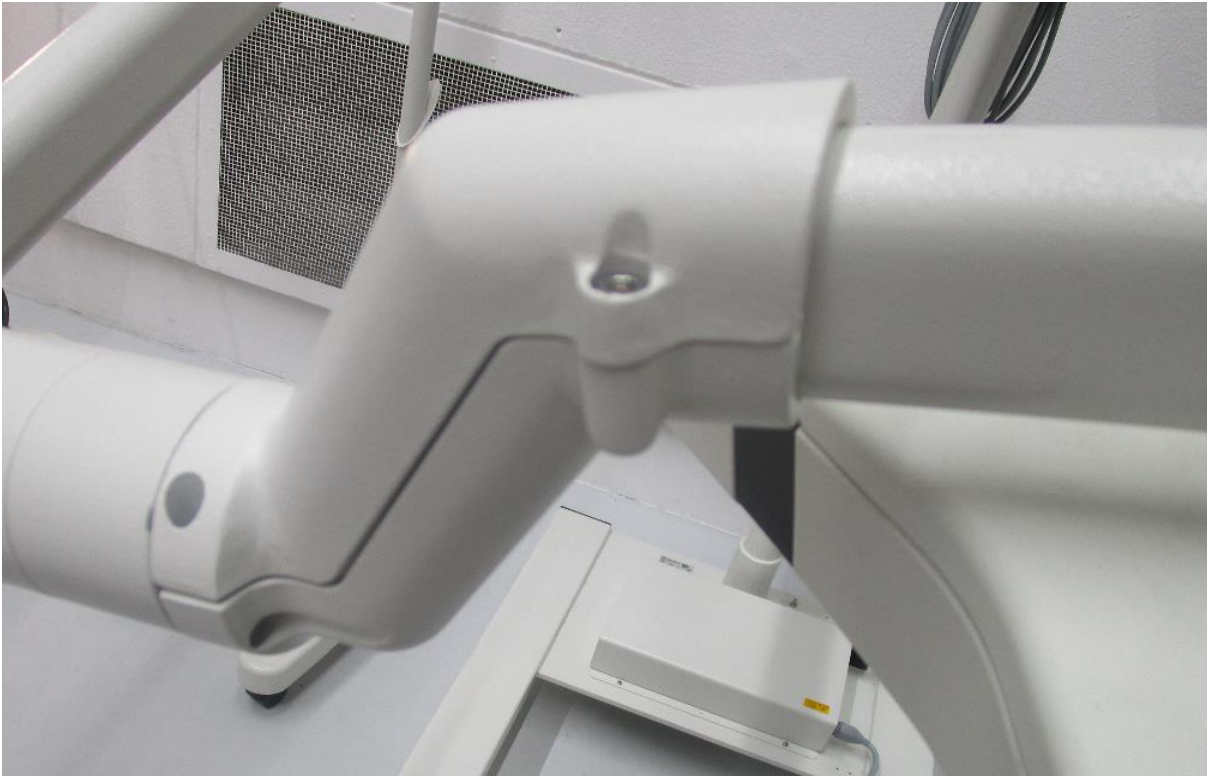
Fig 5: Kit sicurezza montato

I prodotti interessati dovrebbero essere sottoposti direttamente a correzione in base alle istruzioni di installazione.
