Avviso urgente di sicurezza: **TCM Misure non corrette della pO2**

TCM Errori di misurazione pO2

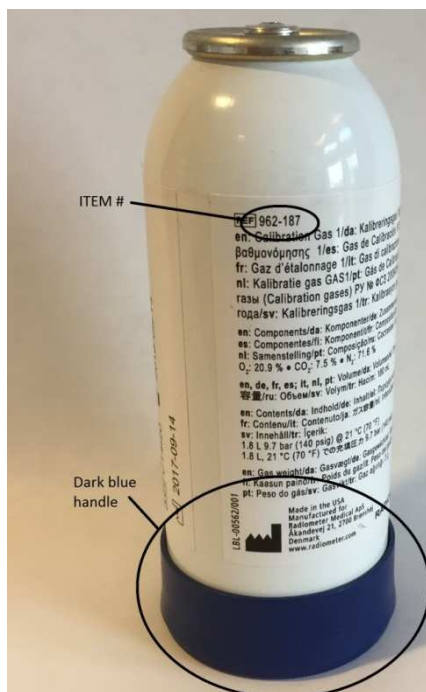
**Caruccia corretta modulo TCM
Combie, TCM CombiM e TCM
Tosca**

- Informare gli operatori dei moduli TCM di controllare sempre la corretta cartuccia (Cod. # 962-187) sia inserita nella camera della cartuccia del modulo TCM. Questa può essere facilmente identificata dalla maniglia blu scura sul fondo della cartuccia e dal codice # 962-187 sul lato della cartucci. Osserva anche le foto riportate a seguito.
- Radiometer raccomanda di verificare i risultati dei pazienti precedenti.

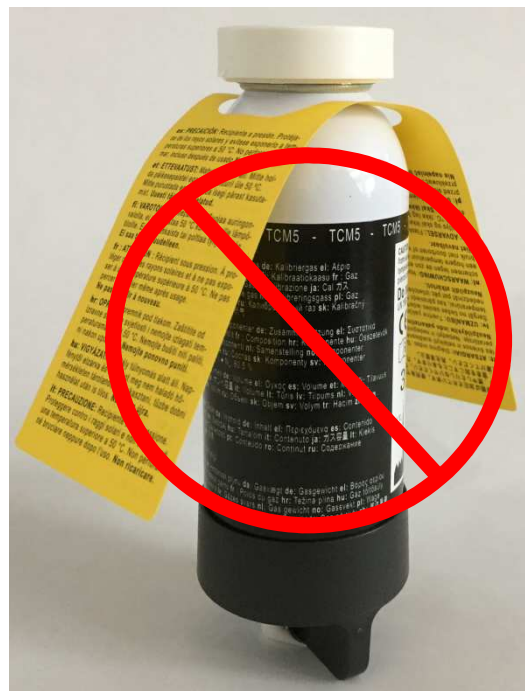
- Passo 1: L'operatore inserisce la cartuccia di calibrazione destinata al TCM5 nel modulo TCM.
- Passo 2: L'operatore inserisce il sensore nella camera di calibrazione in tal modo la calibrazione del sensore si avvia.
- Passo 3: Il sensore sarà calibrato utilizzando il gas della cartuccia del TCM5 che ha un valore della pO2 significativamente più basso del gas per il modulo TCM.

Questo causa valori misurati di pO2 significativamente più alti dei valori corretti.

**Cartuccia corretta per solo
TCM5, NON UTILIZZARE per
Moduli TCM4**
