Avviso di sicurezza urgente

**Identificator
e FSCA** FSN201804012

**Tipo di
azione** Ritiro immediato di prodotto

**Affected
Devices
Dispositivi
interessati** Set di linee per emodialisi NovaLine[®]

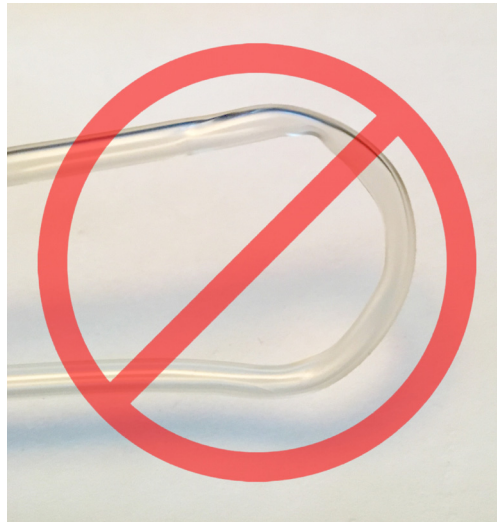
Descrizione problemi 2 Un evento eccezionalmente raro di kinking del segmento della pompa del sangue

Causa: Causa: La causa potrebbe essere legata ad un posizionamento improprio del set arterovenoso nel confezionamento primario da parte dell'operatore in fase di produzione, non intercettata nella fase di ispezione finale al 100%, perché non è stato prelevato quel set specifico, come campione di indagine

Rischio potenziale: emolisi

L'operatore deve verificare l'assenza di kinking lungo tutto il set arterovenoso prima dell'uso. Nel caso in cui l'operatore riconosca la presenza di kinking, il set arterovenoso non deve essere utilizzato.

Formare nuovamente gli operatori di produzione relativamente al processo di avvolgimento dei set arterovenosi, nonché sull'ispezione del prodotto finale al 100%

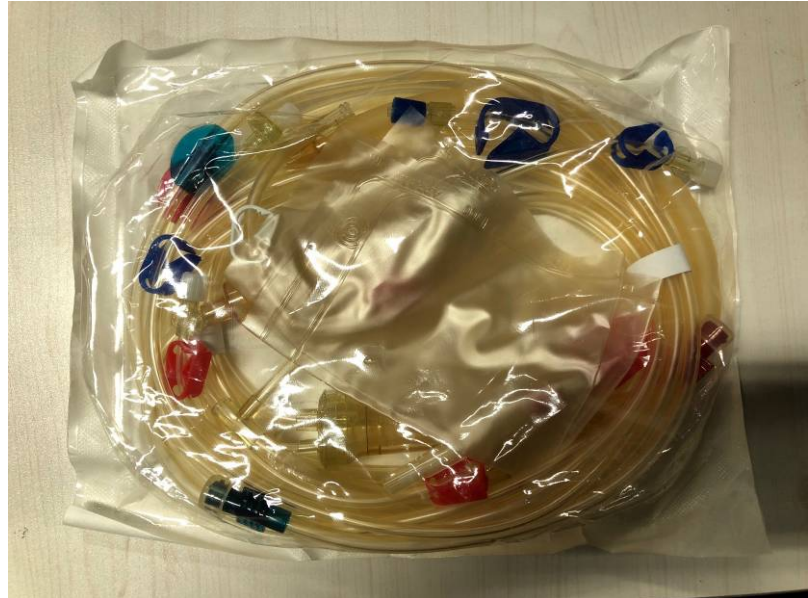
Descrizione problemi 3

Sono stati segnalati alcuni casi di componenti non perfettamente avvitati al restante circuito, al momento dell'apertura del confezionamento primario come la sacca di scarico non avvitata e il protettore del trasduttore (TP) non avvitato
Causa: azione non corretta dell'operatore in fase di produzione. I componenti possono non essere stati avvitati in modo saldo durante la produzione e possono essersi allentati dopo il trasporto.

Rischio potenziale: Contaminazione / Infezione / Coagulazione

L'operatore deve verificare la presenza di componenti scollegati prima di aprire il confezionamento primario e fare attenzione durante l'apertura del blister che nessun componente eventualmente allentato cada su superfici contaminate (ad es. il pavimento).

- Se i componenti allentati cadessero sul pavimento, devono essere scartati e deve essere utilizzato un nuovo set arterovenoso.
- Se venissero individuati sacche di scarico, o TP (Trasduttore di Pressione) scollegati all'interno del confezionamento primario, potrebbero essere facilmente ricollegati

Riformare gli operatori in fase di produzione. Incrementare la quantità di set campionati per l'ispezione.

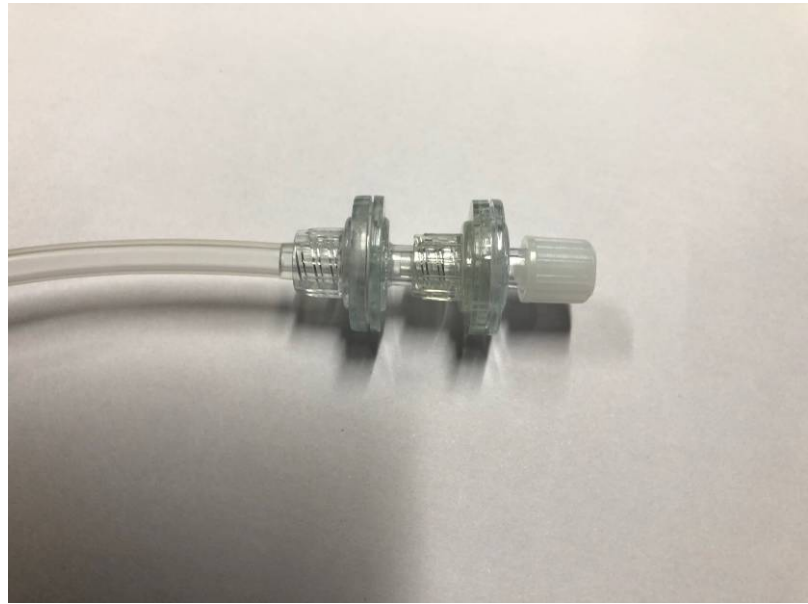
Descrizione problemi 4

Rari eventi di ingresso di aria nel circuito ematico extracorporeo. La maggior parte degli eventi coinvolge il protettore del trasduttore di pressione (TP). Il primo TP è stato incollato alla linea, mentre il secondo TP è stato avvitato manualmente al primo TP. Il secondo TP potrebbe non essere collegato saldamente.

Causa: azione impropria da parte dell'operatore in fase di produzione. I componenti possono essere stati avvitati in modo non saldo durante la produzione ed essersi allentati dopo il trasporto. Se la connessione non viene serrata dall'operatore in base alla sezione 5.4 del manuale, potrebbe verificarsi l'ingresso di aria nel circuito..

Rischio potenziale: coagulazione

L'operatore deve controllare il serraggio di tutte le connessioni delle linee di sangue prima dell'uso secondo la sezione 5.4 delle *Istruzioni per l'uso* del prodotto pertinente. La connessione critica da verificare è illustrata di seguito:

Il TP doppio deve essere incollato per garantire che sia a prova di perdite e ridurre il rischio
