AVVISO URGENTE PER LA SICUREZZA NEL SITO

Rif. interno GE Healthcare: FMI 30085

7 May 2018

RIF: **Movimento cinghia di camminamento non controllato dei tapis roulant T2100 - Parti di ricambio di proprietà del cliente**

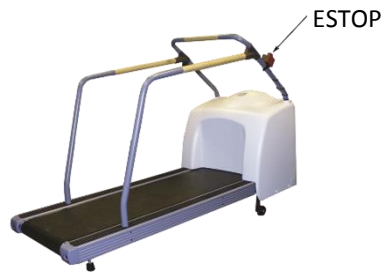
Se si osserva **un qualsiasi** movimento incontrollato della cinghia di camminamento mentre il paziente si trova sopra il tapis roulant, inclusi arresti, rallentamenti, accelerazione o cambi di direzione imprevisti:

- Premere il pulsante Arresto di emergenza (ESTOP) a fondo fino a quando non si blocca

- Se il pulsante Arresto di emergenza (ESTOP) non arresta il movimento del tapis roulant, staccare il cavo di alimentazione dalla presa a parete.
- Istruzioni per il paziente:
 - Mantenersi ai corrimano per mantenere l'equilibrio
 - Uscire dal nastro mobile mettendo i piedi sulle superfici di gomma antiscivolo che si trovano su entrambi i lati del nastro mobile
 - Quando il nastro mobile arriva all'arresto completo, dire al paziente di scendere dal tapis roulant. In base alla velocità della cinghia, per un arresto completo possono volerci 35 secondi.
