## **Urgente – Avviso di Sicurezza**

### **Sistema radiodiagnostico GC80**

#### **Aggiornamento software**

Questo modulo di risposta conferma la ricezione dell'avviso di sicurezza Samsung Electronics allegato ( FSN-GC80\_180427-1 ) . La preghiamo di leggere l'Avviso di sicurezza e di indicare le risposte appropriate alle domande sottostanti.

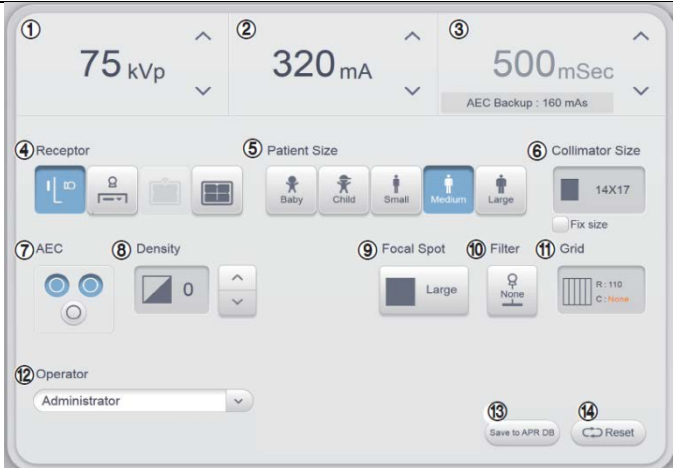
<b>Potenziali pericoli</b>	<p>1. Può avvenire un'irradiazione in modo diverso rispetto a quella intesa dall'utente, ottenendo un'immagine non voluta e rendendo necessario ripetere il test.</p> <p>2. L'Unità THU può urtare un paziente se l'utente utilizza la funzione di posizionamento automatico quando c'è un paziente sul tavolo per errore.</p>
<b>Azioni che devono essere intraprese dagli utenti</b>	<p>1. Chiudere con attenzione il detettore e assicurarsi che sia completamente chiuso. Controllare lo schermo della postazione di lavoro o lo schermo dell'Unità testa tubo prima di fare un'esposizione e assicurarsi di controllare il detettore (4), la modalità AEC (7,8) e le condizioni di esposizione (1,2,3,5,6,9,10,11,12). Se il detettore che si intende usare non è impostato, selezionare un detettore da utilizzare.</p>

<p>2. Quando si riavvia il sistema a causa del verificarsi dell'Errore 4596, si prega di utilizzare la funzione di posizionamento automatico senza alcun paziente sul tavolo.</p>
<p><b>Azioni correttive prese da Samsung</b></p>	<p>Per prevenire tali problemi, Samsung ha intenzione di rilasciare un software aggiornato che include i seguenti tre miglioramenti.</p> <ol style="list-style-type: none"> <li>1. L'esposizione non viene effettuata a meno che il detettore sia completamente chiuso o completamente aperto. L'icona indicante che l'irradiazione non è effettuabile viene visualizzata sullo schermo della postazione di lavoro o sullo schermo dell'Unità THU come mostrato nella casella rossa sotto. L'icona mostra se l'irradiazione può essere eseguita o meno. Se l'utente seleziona l'icona di irradiazione non effettuabile, potrà scoprirne la causa.</li> </ol>
