## LETTERA DI INFORMAZIONI DI SICUREZZA

Microscopio M320

Identificatore FSCA: CAPA-2017-04-001-H

Sostituzione di parti meccaniche nel parallelogramma / braccio orientabile del M320

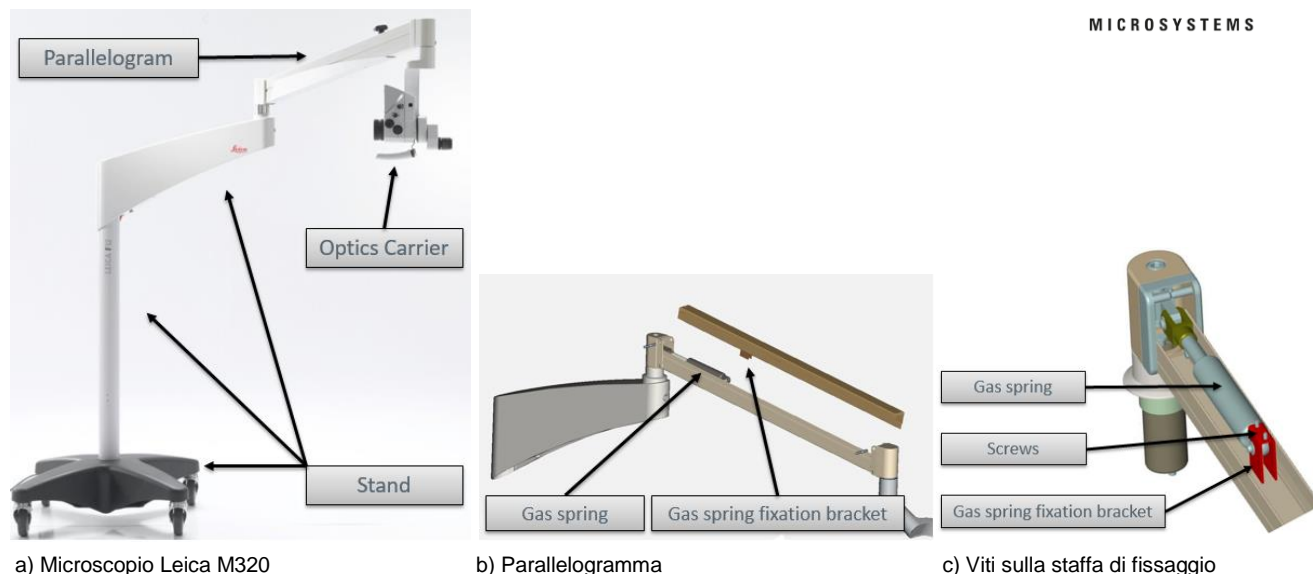
Recentemente abbiamo ricevuto tre (3) reclami riguardanti errori nelle parti meccaniche del microscopio Leica M320. Sono stati riscontrati malfunzionamenti nelle viti che tengono in posizione la staffa di fissaggio della molla a gas (vedere immagine c sottostante). A causa di questo errore, la molla a gas fissata nella parte superiore del parallelogramma, non riesce a reggere il peso del corpo ottico, causandone potenzialmente la caduta sull'estremità meccanica inferiore (vedere immagini a e b sottostanti).

L'errore è stato riscontrato in tutti e tre (3) i reclami ed è stato collegato a un lotto identificato di viti utilizzate nella fabbricazione della staffa di fissaggio della molla a gas. Tali viti sono state considerate non conformi.

L'errore può causare infortuni. Nell'ipotesi improbabile che si verifichi il difetto osservato, il corpo ottico del M320 potrebbe cadere accidentalmente sul campo operatorio e quindi entrare in contatto col paziente.

Leica Microsystems ha deciso di avviare un aggiornamento per sostituire le parti meccaniche del parallelogramma di tutti i microscopi M320 fabbricati con viti provenienti dal lotto non conforme, onde garantire la soddisfazione del cliente e la sicurezza del paziente.

Un rappresentante Leica Microsystems la contatterà per concordare l'aggiornamento gratuito del suo strumento. La data per l'aggiornamento sarà fissata nella giornata che più le farà comodo, entro i prossimi 12 mesi.
