## Urgente Avviso di Sicurezza

### Pacemaker temporaneo monocamerale esterno 53401

Importanti informazioni sul dispositivo

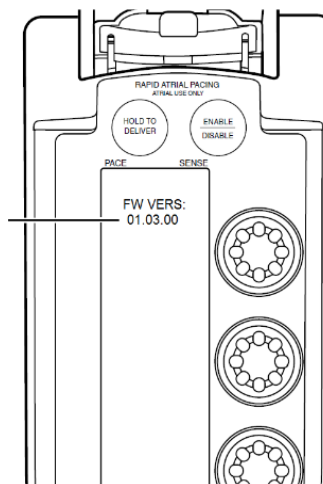
Durante la fase di accensione, la versione del firmware verrà visualizzata per 2 secondi

**Figura 1- in questa immagine è visualizzato il firmware aggiornato**

1. Verificare che gli EPG in vostro possesso siano effettivamente coinvolti.
2. Se il vostro EPG è coinvolto, seguire le seguenti istruzioni:
  - Determinare che il firmware dell'EPG sia stato aggiornato,
    - Accendere il dispositivo e visualizzare la versione del firmware (Figura 1 sotto riportata).
    - Se la versione del firmware è 01.03.00 o superiore, il firmware dell'EPG è stato aggiornato con la correzione per questo comportamento. Non è richiesta alcuna altra azione.
    - Se la versione del firmware è 01.02.00, il firmware dell'EPG non è stato aggiornato. Il servizio di assistenza tecnica Medtronic effettuerà l'aggiornamento del firmware dell'EPG gratuitamente.
