AVVISO DI SICUREZZA URGENTE

ID FSCA:	HV-SAL-2018-001
Prodotto interessato:	Valvola cardiaca sutureless Perceval
Tipo di azione:	Comunicazione trasmessa dal fabbricante in relazione all'utilizzo del dispositivo
Data:	18 giugno 2018
Att.:	Chirurghi specializzati nell'impianto della valvola
Motivo:	Possibilità di ripiegamento dello stent a causa del sovradimensionamento della valvola Perceval

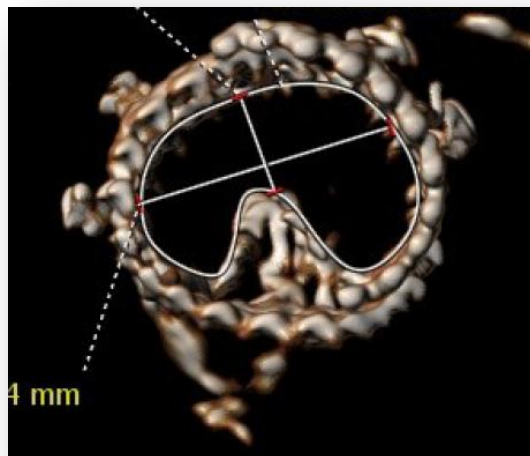
Il ripiegamento dello stent è definito come una sua deformazione verso l’interno, a livello dell’annulus (*figura 1*).

Figura 1 – ripiegamento dello stent

La causa principale identificata del ripiegamento dello stent è il sovradimensionamento della valvola, associato ad altri fattori quali:

- annulus aortico estremamente eccentrico;
- porzione fortemente calcificata dell’annulus o decalcificazione non uniforme (*depositi di calcio voluminosi e concentrati*);
- scostamento dell’anatomia della radice aortica rispetto alla geometria tri-simmetrica fisiologica (*valvola bicuspidale o assenza di uno dei seni di Valsalva*);
- ipertrofia severa del setto.

Il ripiegamento della valvola potrebbe causare perdite paravalvolari o centrali, in alcuni casi associate ad un gradiente elevato, che potrebbe essere abbastanza significativo da richiedere un nuovo intervento.

- *Prevenzione*
 1. Decalcificazione, per evitare superfici irregolari;
 2. Dimensionamento corretto, utilizzando le informazioni disponibili nelle IFU; e
 3. Pallonamento ("*ballooning*"), con la raccomandazione di versare soluzione salina calda e sterile (a 37°C) durante il pallonamento.

- *Rilevamento precoce*
 1. Ispezione visiva, controllando che lo stent Perceval sia correttamente rilasciato; e
 2. Esecuzione di un accertamento ecografico intraoperatorio dopo l'impianto di Perceval per verificare il posizionamento corretto della valvola e il suo buon funzionamento a cuore battente.
