AVVISO DI SICUREZZA URGENTE

Nome prodotto: **Pompa a siringa Alaris™/Asena™ GS, GH, CC, TIVA, PK, Enteral**

Identificatore FSCA: **RA-2018-03-01**

Data: **giugno 2018**

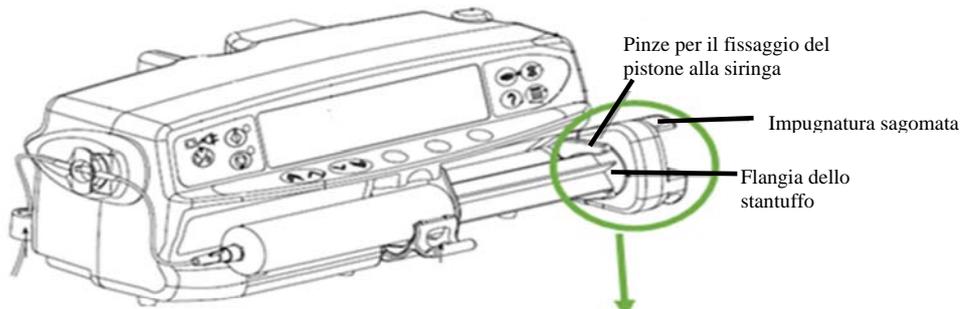
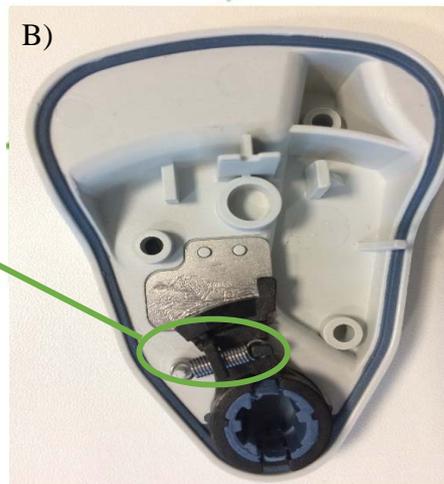
Figura 1: posizione della piastra posteriore e della molla S5 sulla pompa a siringa Alaris.

BD ha rilevato che la molla (S5) di azionamento delle pinze può rompersi e potrebbe impedire alle dita delle pinze di fissare lo stantuffo della siringa nel meccanismo del porta-stantuffo, provocando la formazione di un piccolo spazio tra la flangia dello stantuffo e il meccanismo guida della siringa. Vedere Figura 1.

A) Nuova molla (SKU 1000ME02157)

B) Nuova piastra (SKU 1000SP02113)

BD sta intraprendendo un'azione correttiva sulle proprie pompe a siringa Alaris™/Asena™ volta a sostituire il design della molla di azionamento della piastra delle pinze (S5) con un nuovo design migliorato, situato nella piastra posteriore del porta-stantuffo, come mostrato in Figura 1 A) e B). Tale azione viene intrapresa al fine di migliorare le prestazioni e l'affidabilità della molla S5, per ridurre il rischio di danni ai pazienti. Questa azione correttiva annulla la sostituzione della molla S5 della pompa a siringa Alaris™/Asena™, FSN RA-2017-02-02, emessa a marzo 2017.
