Raccomandata A.R.**Urgente Avviso di Sicurezza****Pacemaker Percepta™ CRT-P MRI SureScan™ e****Percepta™ Quad CRT-P MRI SureScan™**

Raccomandazioni per la gestione dei pazienti

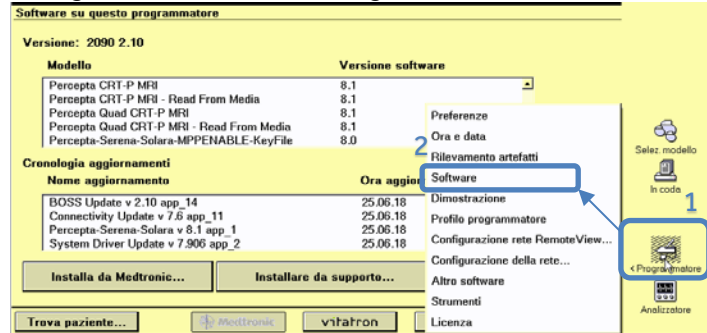
**Immagine 1a - Schermata cronologia installazione software**

- Assicurarsi che il programmatore sia stato aggiornato con l'applicazione software Percepta "Versione 8.1" visualizzando la cronologia di installazione del software tramite l'icona programmatore; fare riferimento alle Immagini 1a e 1b dell'appendice A.

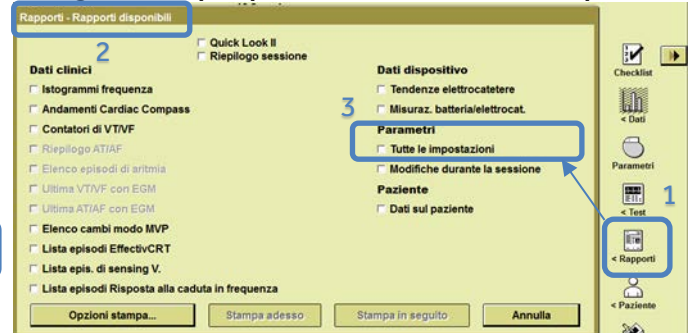
**Immagine 2a - Report parametri - Informazioni sul dispositivo**

- Interrogare il dispositivo del paziente; stampare il report parametri – verificare le informazioni sul dispositivo riportate nella parte inferiore della pagina di stampa "ID configurazione dispositivo: 1-0-0" o "ID dispositivo configurazione: 1-1-0"; fare riferimento alle immagini 2a e 2b dell'appendice A.
