Urgente Avviso di Sicurezza

Defibrillatori impiantabili EnTrust® ed Escudo® VR/DR/AT

Raccomandazioni per la gestione dei pazienti

Rif. Medtronic: FA823

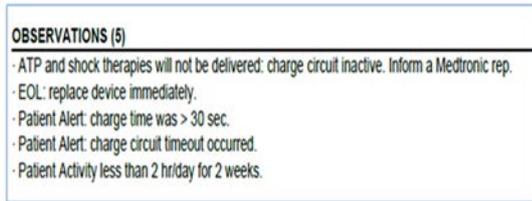
Immagine 1 – Tempo di carica eccessivo EOL (Osservazione)

- Considerare la pianificazione di un controllo in ambulatorio del paziente il più presto possibile per valutare il potenziale impatto di questo comportamento in base ai passaggi descritti di seguito.
- Assicurarsi che i Patient Alert *EOL tempo di carica eccessivo... ed ERI Tensione della batteria insufficiente...* siano programmati "On - Alto" (fare riferimento all'immagine 2 nell'appendice A).
- Istruire i pazienti affinché contattino la struttura sanitaria nel caso in cui avvertano gli allarmi acustici del dispositivo. Considerare la possibilità di utilizzare la funzione "dimostrazione segnali..." per assicurarsi che i pazienti siano in grado di riconoscere gli allarmi acustici.
- Se si verificasse l'evento descritto, nelle osservazioni del QuickLook apparirà "EOL: sostituire immediatamente il dispositivo". Programmare immediatamente la sostituzione del dispositivo.

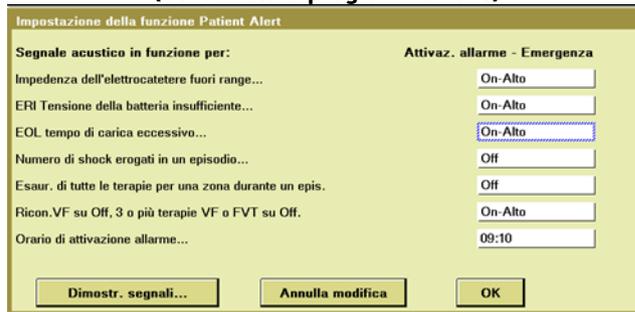
Immagine 2 – Allarme tempo di carica eccessivo EOL (Schermata di programmazione)

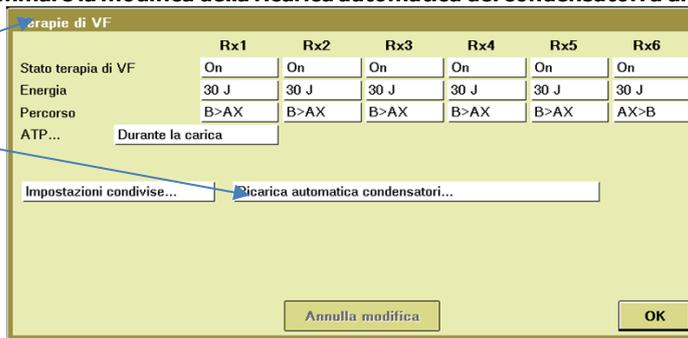
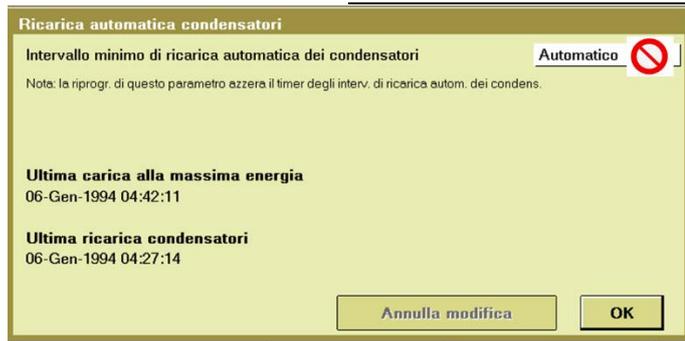
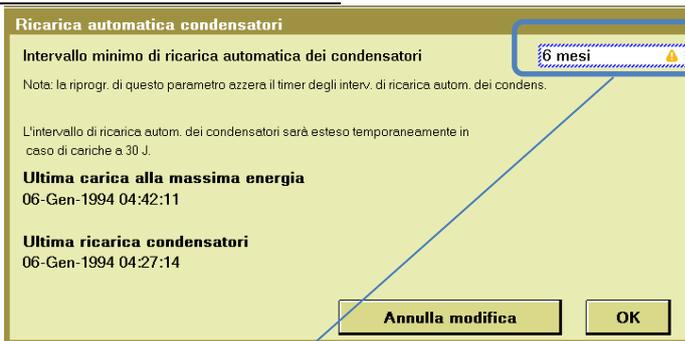
Immagine 3 – Come programmare la modifica della ricarica automatica dei condensatori a un intervallo fisso pari a 6 mesi

Passo 1: Se l'Intervallo minimo di ricarica automatica dei condensatori è programmato come "automatico", riprogrammare il valore a "6" (fare riferimento all'immagine 3 nell'appendice A). Modificare tale impostazione dal valore "automatico" a un valore fisso numerico farà sì che un tempo di ricarica eccessivo generi un allarme acustico Patient Alert.

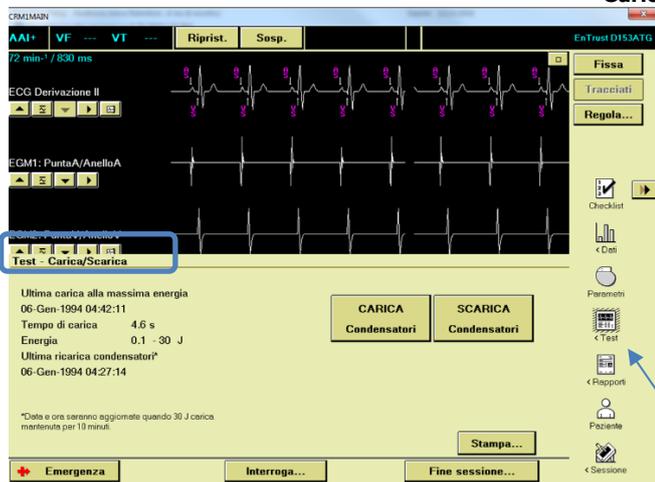
Immagini 4a e 4b - Schermate di programmazione del test di carica manuale da effettuare in ambulatorio tramite "Test - Carica/Scarica"

Passo 2: Effettuare un test di carica manuale in ambulatorio tramite "Test – Carica/Scarica" (fare riferimento all'immagine 4a nell'appendice A). NON scaricare i condensatori perché la carica si dissiperà da sola e permetterà che la ricarica dei condensatori abbia luogo.
