INFORMATIVA URGENTE DI SICUREZZA

Perdita di pacing e sensing in seguito ad un'anomalia hardware, con conseguente assenza di rilevamento automatico di un'aritmia che richiede terapia di shock con defibrillazione

12 luglio 2018

Identificativo:	CRM-SAL-2018-001
Dispositivi interessati:	limitato sottoinsieme di ICD (<i>Implantable Cardiac Defibrillator</i>) e CRT-D (<i>Resynchronization Therapy Defibrillator</i>) della famiglia Platinum - modelli: VR 1210, VR 1240, DR 1510, DR 1540, CRT-D 1711, SonR CRT-D 1811, CRT-D 1741, SonR CRT-D 1841, 4LV CRT-D 1744, 4LV SonR CRT-D 1844
All'attenzione di:	medici, centri ospedalieri ed operatori sanitari
Motivazione:	MicroPort CRM sta iniziando il ritiro di un limitato sottoinsieme di ICD e CRT-D della famiglia Platinum che potrebbe presentare un'anomalia dell'hardware e sta fornendo raccomandazioni per la gestione dei pazienti impiantati con questi dispositivi

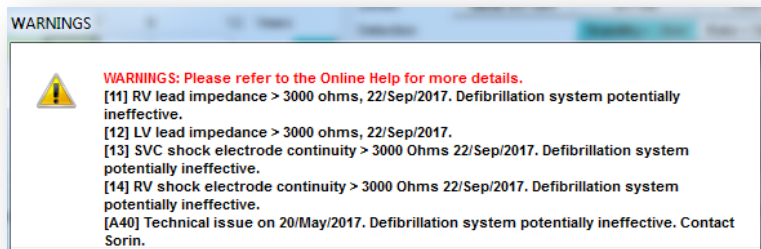
- b. Messaggi di attenzione relativi ad impedenze elevate degli elettrocateri in tutte le camere.
 - c. La perdita della capacità di sensing avrà come conseguenza EGM piatti e 100% di pacing nelle statistiche.

Messaggi di attenzione relativi ad alte impedenza e continuità dell'elettrocattetero e relativi a sovracorrente

4. Se si rilevano durante il controllo uno o più degli elementi elencati di seguito, potrebbe essersi verificato il fenomeno oggetto di questa Informativa di Sicurezza. In questo caso, contattare prontamente il vostro referente MicroPort CRM. Fare riferimento all'**Allegato 1** che riporta alcuni esempi. Sui dispositivi Platinum ICD e CRT-D non vi è alcun segnale acustico o vibrazionale.

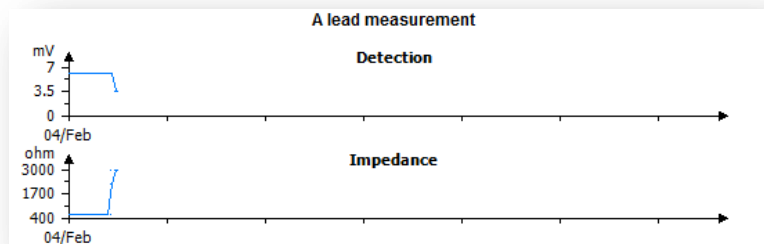
Messaggi di attenzione relativi ad alte impedenza e continuità dell'elettrocattetero

La curva di impedenza atriale mostra un improvviso incremento dell'impedenza

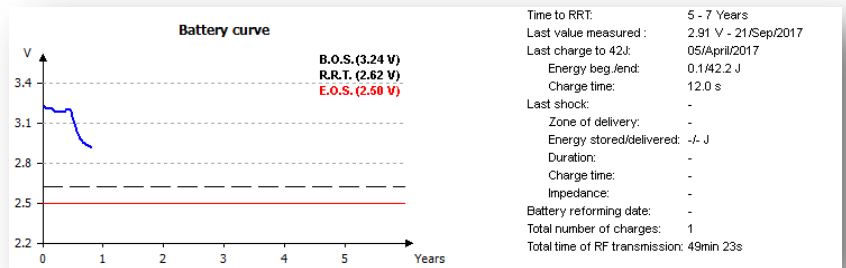
- a. Il messaggio di attenzione "Problema tecnico" indica che è stato rilevato un sovraconsumo. Una repentina diminuzione

della tensione della batteria potrebbe essere visibile nella curva di scarica della batteria.

La curva della batteria mostra una repentina diminuzione della tensione

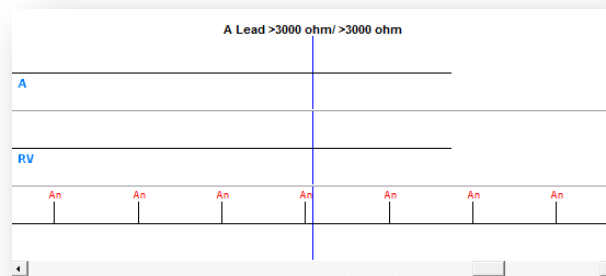
Tracciato EGM piatto

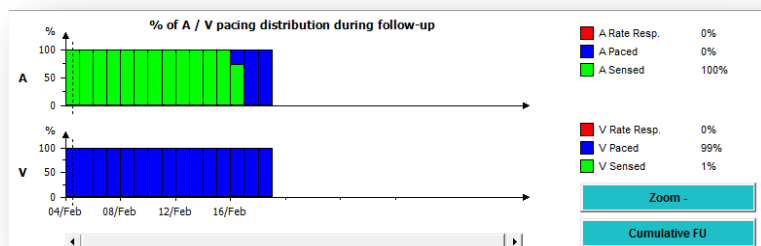
Statistiche di pacing al 100%

Quando si verifica l'anomalia descritta in questa Informativa di Sicurezza, il dispositivo non stimola e non sente più. A causa dell'assenza di sensing, il dispositivo presenterà il 100% dei cicli cardiaci come stimolati. Tuttavia, gli impulsi di pacing non potranno essere erogati a causa dell'anomalia hardware, ma la statistiche mostreranno comunque pacing al 100%.
