Urgente Avviso di Sicurezza

Rete di distribuzione software e programmatori

Nome commerciale e modello	Codice / Numeri di serie
Programmatore CareLink™ 2090	2090; Tutti i numeri di serie
Programmatore CareLink Encore™ 29901	29901; Tutti i numeri di serie

Appendice A Schermate del programmatore

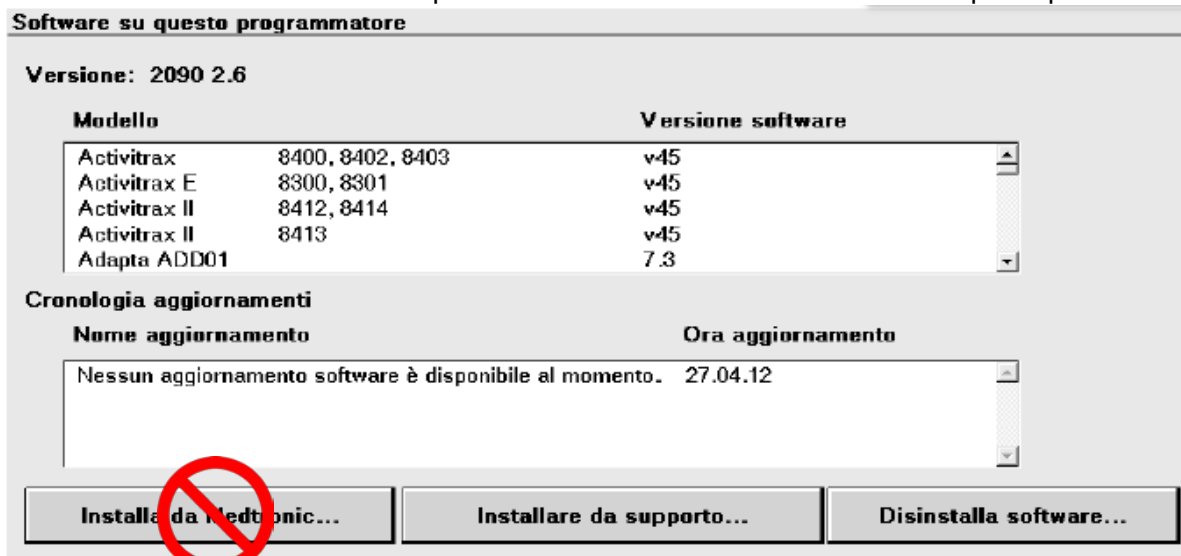
Non tentare di aggiornare il programmatore tramite la rete SDN. Se si seleziona il pulsante "Installa da Medtronic" non si verificherà l'installazione del software poiché l'accesso alla rete SDN esterno non è più disponibile.

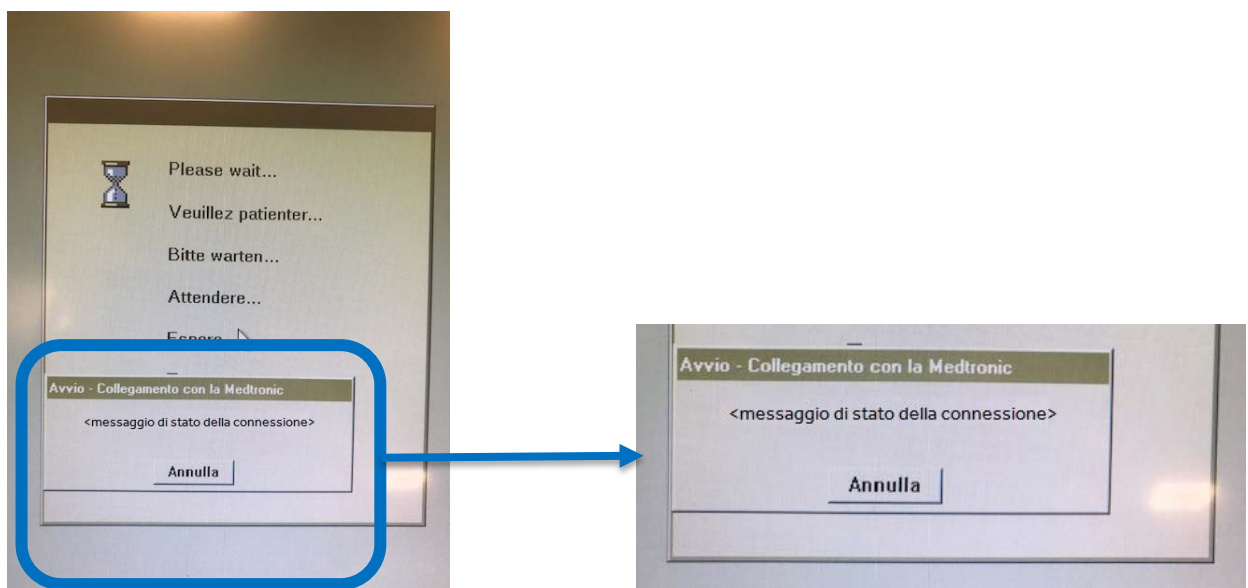
Se si tenta di installare il software dalla rete SDN si possono osservare diversi messaggi (ad esempio "Installa da Medtronic..."). Le immagini sotto riportate mostrano un esempio di cosa apparirà sullo schermo del programmatore durante il tentativo di installazione. Sotto il messaggio più grande "Attendere..." apparirà una finestra più piccola con <messaggio di stato della connessione>; fare riferimento all'area evidenziata nell'immagine sotto riportata. I messaggi di stato della connessione possono alternarsi tra "Connessione in corso...", "Ricerca rete...", "Login in corso...", "Impossibile connettersi alla rete locale" e "Impossibile connettersi a Medtronic". Poiché la rete SDN non è più disponibile, **l'utilizzatore deve selezionare "Annulla" per terminare il tentativo di installazione.**

Se l'utilizzatore accende il programmatore senza prima annullare il tentativo di installazione, all'accensione sullo schermo verrà visualizzata la finestra del conto alla rovescia per circa 30 secondi con i pulsanti "Sì" e "No" visibili sullo schermo. L'utilizzatore deve selezionare "No" per interrompere il tentativo di installazione e tornare alla schermata di selezione del modello. Se l'utilizzatore seleziona "Sì" o non risponde prima del timeout di 30 secondi, il programmatore proverà nuovamente l'installazione e il processo descritto sopra si ripeterà fino a quando l'utilizzatore seleziona "Annulla" o seleziona "No" nella finestra del conto alla rovescia.
