Milano, 14 maggio 2019

Urgente Avviso di Sicurezza **Sistema di imaging O-arm™ 1000**

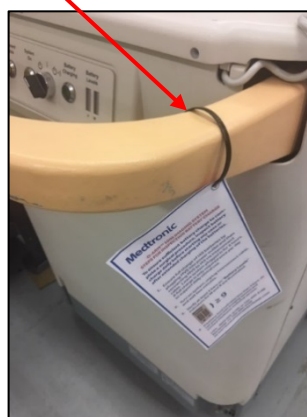
*Attaccare la targhetta visiva con le azioni di mitigazione nella parte più a destra della maniglia di trasporto ① dello IAS. **NON ATTACCARE** la scheda sopra la barra di controllo ②.*

- 1) Allegare la targhetta visiva con le azioni di mitigazione allo IAS del vostro sistema di imaging O-arm™ 1000, come illustrato nell'immagine sotto riportata, e seguire le indicazioni come indicato.

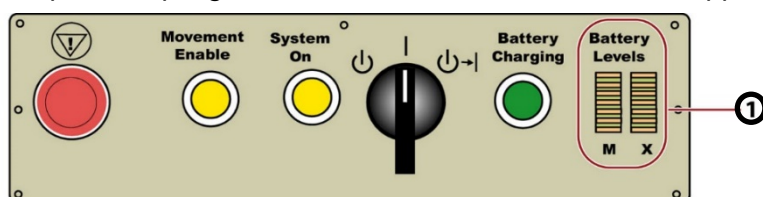
Figura 1

Spie del livello della batteria: sul pannello di controllo dell'alimentazione IAS mostrato in figura 1, entrambe colonne delle spie LED gialle (①) indicano i livelli della serie di batterie del motore (**M**) e della serie di batterie dei raggi X (**X**). Vedere "Spie del livello di carica della batteria" nel manuale per l'operatore per ulteriori informazioni sui livelli di carica delle batterie rappresentati dai LED a scorrimento. Vedere "Verifiche del funzionamento eseguibili dall'operatore" nel manuale per l'operatore per garantire il corretto funzionamento dell'apparecchiatura.

- Mentre il sistema di acquisizione immagini (IAS) è acceso, scollegare il cavo di interconnessione e attendere due minuti.
- Controllare le spie di carica della batteria sul pannello di controllo dell'alimentazione.
- Verificare che gli indicatori di livello della batteria X e M abbiano almeno 9 barre illuminate su 10 per garantire una carica della batteria sufficiente a completare la procedura.
- Se il livello della batteria indica meno di 9 barre, non procedere con la sessione di imaging e contattare il servizio di assistenza tecnica Medtronic (numero verde 800.511.772, e-mail: sat.italia@medtronic.com).
