**Materiale di riferimento: 92178058-FA**

## **Avviso di sicurezza urgente (Field Safety Notice FSN) – Correzione urgente su dispositivo medico**

**Aggiornamento firmware del sistema per ablazione cardiaca Maestro 4000™.**

**UPN: M00440000, M0044000D0, M0044000H0, M0044000R0 e M0044000Z0**

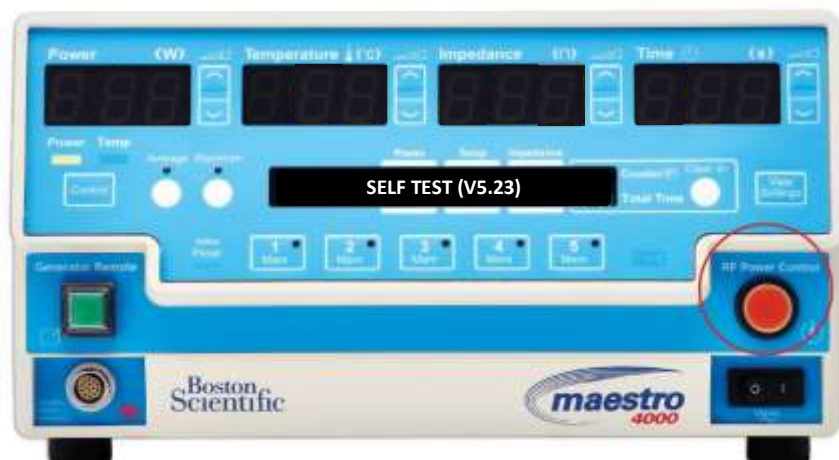
### Identificazione della versione firmware del sistema

Alla prima accensione del sistema per ablazione cardiaca Maestro 4000, la versione del firmware viene visualizzata sul dispositivo di controllo (generatore) o sul telecomando del sistema (telecomando). Dopo l'aggiornamento del firmware la versione visualizzata sarà 5.23.

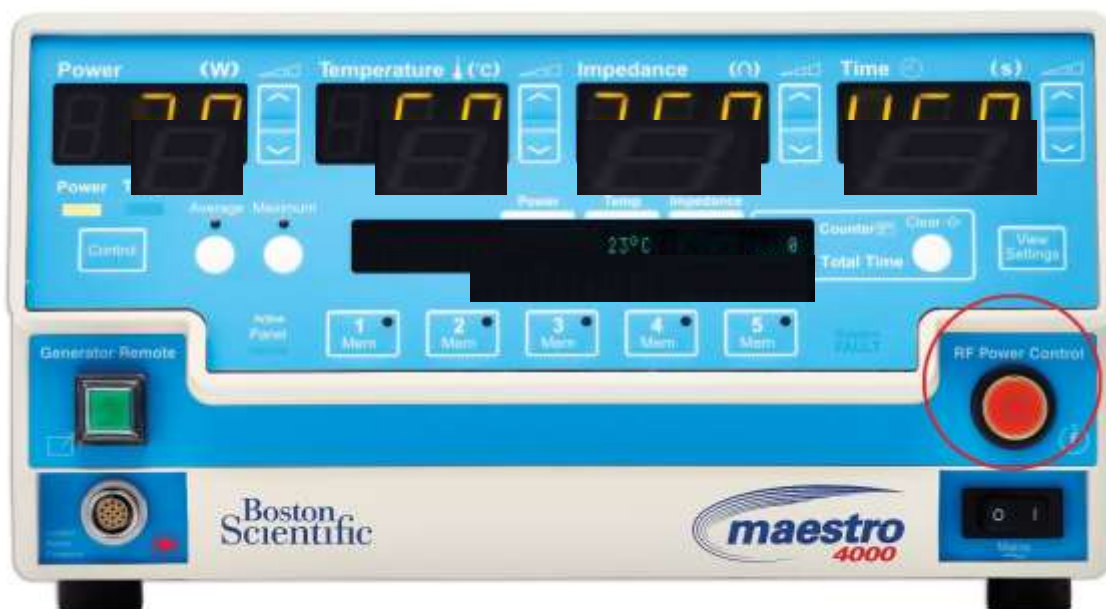
Il rilascio dell'interruttore a pedale potrebbe non arrestare l'erogazione dell'energia di RF. Se l'erogazione dell'energia di RF non si arresta come previsto, premere e rilasciare il pulsante di controllo dell'energia di RF.

Riferire tempestivamente qualunque evento ed esito clinico in seguito all'erogazione indesiderata dell'RF al rappresentante locale Boston Scientific.
