Avviso di sicurezza /Field Safety Notice
Visualizzazione di immagini anomale nei monitor
RadiForce RX360 e GX560.

Field Safety Notice (FSN) - Avviso di sicurezza RadiForce GX560 e RX360 visualizzazione di immagini anomale

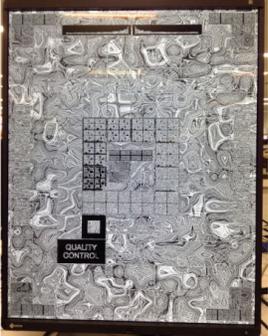
2. Motivo per l'azione correttiva di sicurezza (FSCA)*	
2.	<p>1. Descrizione del problema*</p> <p>Il fenomeno descritto dalle immagini sottostanti (fenomeno di "marmorizzazione") può raramente apparire nei seguenti casi:</p> <ul style="list-style-type: none"> ● Spegnendo e riaccendendo il monitor premendo il tasto di accensione che si trova sulla parte frontale del monitor

<p>Anormale</p> </div> <div style="text-align: center;"> <p>RadiForce RX360</p>

3. Tipo di azione correttiva per mitigare il rischio*		
3.	1. Azione correttiva da adottare da parte dell'utente*	
	Nel caso di malfunzionamento interrompere l'utilizzo del monitor ed eliminare il fenomeno spegnendo il monitor e riaccendendolo nuovamente.

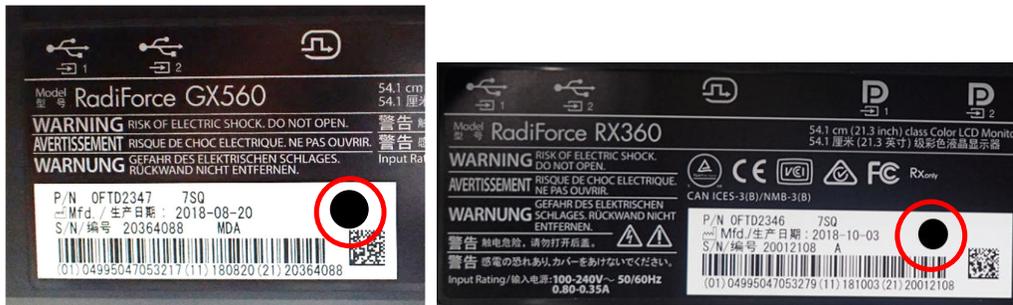
Punto nero sulla targhetta

¹ I monitor contrassegnati con un punto nero sulla targha dati non sono influenzati da questo fenomeno (vedi
