Urgente Avviso di Sicurezza

Errore software nella stima di longevità residua dei dispositivi con batteria CFx

Rif. Medtronic: FA887

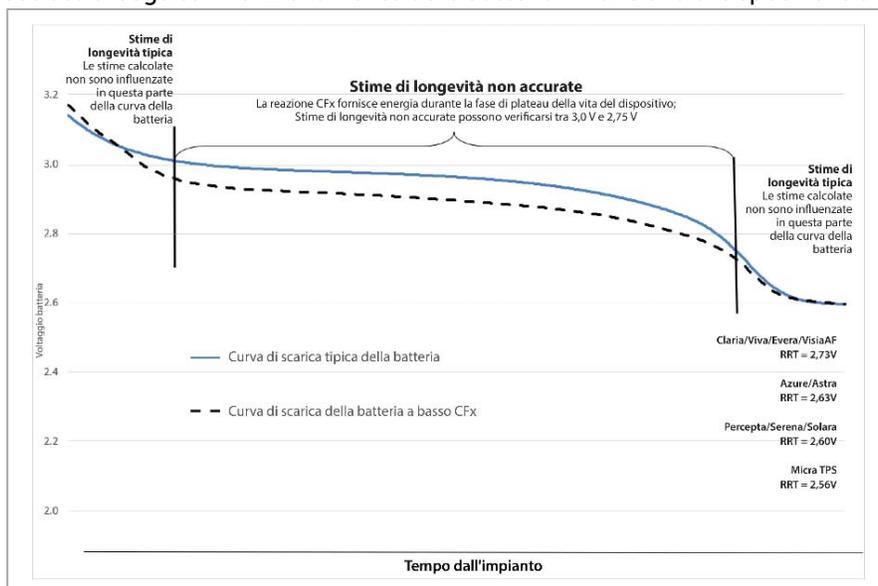
La stima di longevità non accurata è limitata a un sottogruppo ben definito di dispositivi prodotti tra ottobre 2018 e aprile 2019 e si verifica solo nella fase intermedia (plateau) della vita del dispositivo, come illustrato nel grafico seguente. Circa 53.100 dispositivi in tutto il mondo, su 1,23 milioni di dispositivi commercializzati appartenenti alle famiglie di dispositivi interessati, sono soggetti a una visualizzazione non accurata della stima di longevità.

La causa della stima di longevità non accurata è un valore di tensione di scarica leggermente inferiore al valore tipico durante la fase di plateau della curva di esaurimento della batteria (linea tratteggiata), rispetto al valore di tensione tipico durante la fase di plateau (linea continua), come illustrato nel grafico seguente. Durante questo periodo di plateau, il monofluoruro di carbonio (CFx) nel catodo della batteria alimenta il dispositivo. Si noti che le stime di longevità subito dopo l'impianto e vicino al valore di fine vita del dispositivo non sono interessate da questa anomalia, come mostrato di seguito. Il funzionamento della batteria rimane entro le specifiche di prodotto.

Sono in corso di sviluppo aggiornamenti software per programmatori e sistemi di monitoraggio remoto per correggere le stime di longevità non accurate. Medtronic prevede l'approvazione regolatoria e la disponibilità degli aggiornamenti software a partire dalla metà del 2020. Una volta disponibile, Medtronic informerà i clienti della disponibilità del software e provvederà all'installazione del software sui programmatori presenti presso le strutture sanitarie. Per correggere questa anomalia non saranno necessari aggiornamenti software sui dispositivi dei singoli pazienti poiché la stima della longevità risiede sui programmatori, sull'applicazione mobile e su CareLink Network.

- **La sostituzione preventiva del dispositivo non è raccomandata**, poiché la stima di longevità non accurata non influisce sulla funzionalità del dispositivo e sull'indicatore di RRT.

- Continuare a monitorare i pazienti secondo la normale pratica clinica.
- Come indicato nelle istruzioni per l'uso, continuare a utilizzare la notifica di RRT per identificare quando deve essere pianificata la sostituzione del dispositivo. Se disponibile, utilizzare l'avviso acustico di RRT bassa tensione di batteria o il CareAlert™ wireless.
- In qualsiasi momento, se si presentasse una stima di longevità residua inferiore al valore atteso, contattare il servizio di assistenza tecnico-applicativa Medtronic DIRECTO - sarà effettuata un'analisi approfondita delle informazioni memorizzate nel dispositivo per valutare se tale stima di longevità ridotta sia dovuta a questa anomalia.
