URGENTE
Avviso di sicurezza
Campane centrifughe da 125 ml e da 225 ml per Cell Saver®

30 ottobre 2019

Campane centrifughe da 125 ml e da 225 ml per Cell Saver®

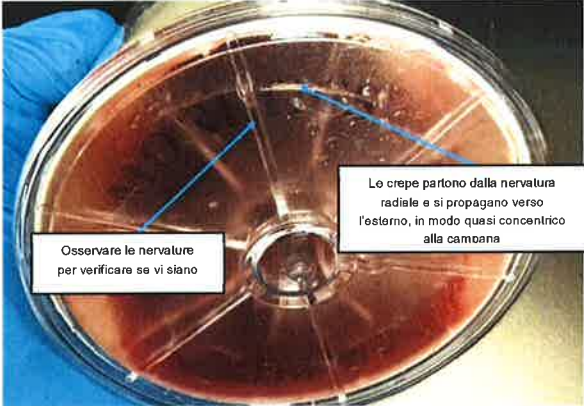
<p>NUOVI CONTROLLI GUASTI DA AGGIUNGERE</p>	<ul style="list-style-type: none"> Controllare la base della campana per individuare eventuali crepe provenienti dalle nervature. <p>Spiegazione: Il set monouso è stato danneggiato dalle forze centrifughe applicate e si sono create fessure sul nucleo interno. Non dovrebbe esserci sangue all'esterno della campana. Ciò può tuttavia provocare una ritenzione di liquido all'interno della campana che può contenere sangue emolizzato o sangue non sufficientemente lavato. Nell'avviso viene richiesto all'utente di eseguire le seguenti azioni correttive.</p>	<ol style="list-style-type: none"> Se un codice di errore continua a indicare "Svuotamento lento", dopo aver eseguito gli interventi sopra indicati, l'utente deve rimuovere la campana, rovesciarla e controllare visivamente la base per vedere se vi siano crepe provenienti dalle nervature o direttamente sulle stesse. Si osservi la foto qui di seguito per vedere dove ispezionare: <ol style="list-style-type: none"> Se non si rilevano crepe Procedere con l'uso del sangue nella sacca per la reinfusione. Non sono necessari ulteriori interventi. Se il problema persiste, contattare il centro di assistenza tecnica. Se si rilevano crepe L'utente deve presupporre che il lavaggio del contenuto della campana non sia completo. È necessario ripetere il ciclo di lavaggio sul sangue che si trova nella sacca di reinfusione. Rimuovere il set monouso ed installarne uno nuovo. Contattare il proprio rappresentante del servizio clienti per restituire il set. Prelevare eventuali GR residui nella sacca di reinfusione e svuotare il contenuto nel contenitore della cardiotoria per ripetere il ciclo di lavaggio utilizzando un <u>nuovo</u> set monouso. Il sangue recuperato può essere reinfuso al paziente

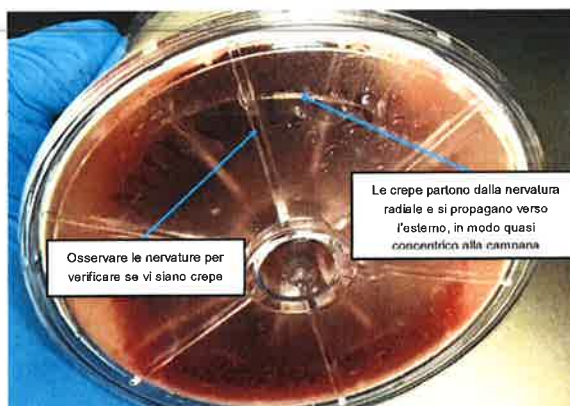
NUOVI CONTROLLI GUASTI DA AGGIUNGERE	<ul style="list-style-type: none"> • Controllare la base della campana per individuare eventuali crepe provenienti dalle nervature. <p>Spiegazione: Il set monouso è stato danneggiato dalle forze centrifughe applicate e si sono create fessure sul nucleo interno. Non dovrebbe esserci sangue all'esterno della campana. Ciò può tuttavia provocare una ritenzione di liquido all'interno della campana che può contenere sangue emolizzato o sangue non sufficientemente lavato. Nell'avviso viene richiesto all'utente di eseguire le seguenti azioni correttive.</p>	<p>4. Se un codice di errore continua a indicare "<i>Ciclo di Ritorno Lungo</i>", dopo aver eseguito gli interventi sopra indicati, l'utente deve rimuovere la campana, rovesciarla e controllare visivamente la base per vedere se vi siano crepe provenienti dalle nervature o direttamente sulle stesse. Si osservi la foto qui di seguito per vedere dove ispezionare:</p> <ol style="list-style-type: none"> a. Se non si rilevano crepe Procedere con l'uso del sangue nella sacca per la reinfusione. Non sono necessari ulteriori interventi. Se il problema persiste, contattare il centro di assistenza tecnica. b. Se si rilevano crepe L'utente deve presupporre che il lavaggio del contenuto della campana non sia completo. È necessario ripetere il ciclo di lavaggio sul sangue che si trova nella sacca di reinfusione. Rimuovere il set monouso ed installarne uno nuovo. Contattare il proprio rappresentante del servizio clienti per restituire il set. Prelevare eventuali GR residui nella sacca di reinfusione e svuotare il contenuto nel contenitore della cardiotoria per ripetere il ciclo di lavaggio utilizzando un nuovo set monouso. Il sangue recuperato può essere reinfuso al paziente.
