Oggetto: INFORMAZIONE DI SICUREZZA PER RICETRASMETTITORI DEL SISTEMA DI TELEMETRIA INTELLIVUE PHILIPS TRx4841A/TRx4851A.

INFORMAZIONE DI SICUREZZA

Ricetrasmittitori del sistema di telemetria IntelliVue Philips TRx4841A/TRx4851A

Perdita potenziale del monitoraggio dell'aritmia quando si utilizzano i ricetrasmittitori del sistema di telemetria con le centrali di monitoraggio Philips Patient Information Center iX, Release C

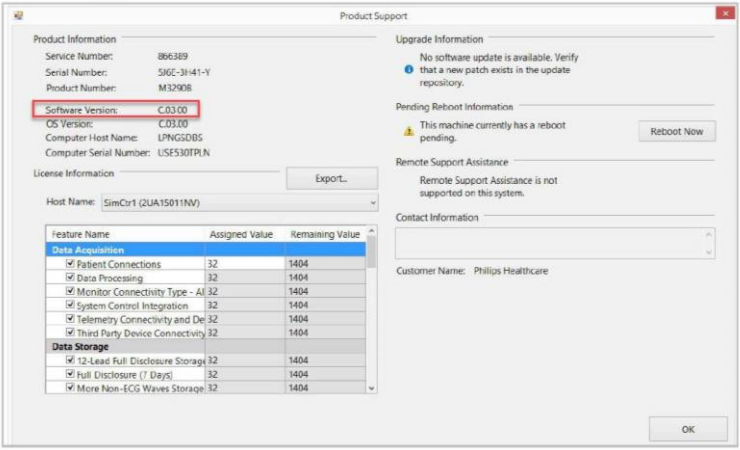
| <p>COME IDENTIFICARE I PRODOTTI INTERESSATI</p> | <p>Un ricetrasmittitore del sistema di telemetria IntelliVue Philips TRx4841A/TRx4851A può essere identificato mediante l'etichetta, sulla parte anteriore del dispositivo:</p> <p>Potete determinare la versione del software sulla centrale di monitoraggio Philips Patient Information Center iX: accedendo alla schermata “Product Support”, dal pulsante della barra delle applicazioni “Main Setup” o cliccando sull'icona Philips. In questo modo, appare la schermata “Product Support”, in cui viene riportata la versione del software (vedi immagine sottostante).</p> |
