URGENTE: AVVISO DI SICUREZZA - MMS-20-3810

Unità PC del sistema Alaris™ modello 8000
Unità PC del sistema Alaris™ modello 8015
Modulo pompa Alaris™ modello 8100
Modulo siringa Alaris™ modello 8110
Modulo PCA Alaris™ modello 8120
Modulo SpO2 Alaris™ modello 8210 e modello 8220

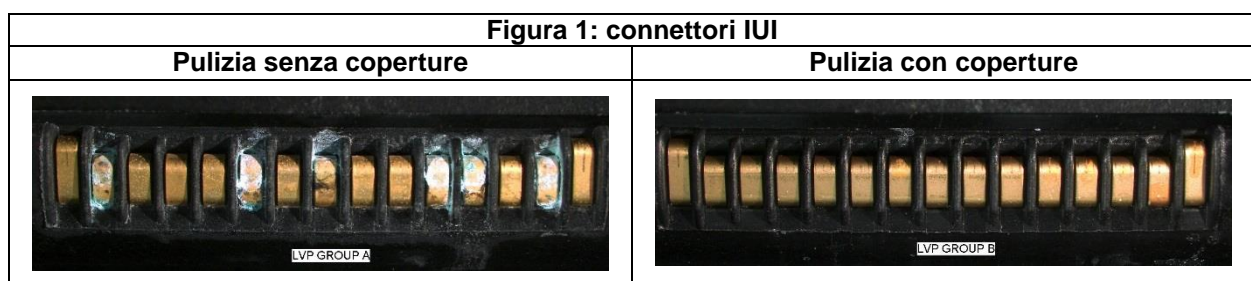
Descrizione: i connettori IUI danneggiati possono causare l'interruzione della comunicazione o dell'alimentazione tra l'unità PC e i moduli. **Questa situazione potrebbe provocare l'interruzione di un'infusione con un allarme acustico e un allarme visivo ad alta priorità sull'unità PC e un'interruzione della terapia o del monitoraggio.**

Causa principale: il danno ai connettori IUI può essere causato dai seguenti motivi:

- Uso di agenti detergenti diversi da alcol isopropilico al 70% sui connettori IUI;
- Esposizione involontaria ad agenti detergenti durante la pulizia della custodia; o
- Asciugatura inadeguata dell'IUI dopo la pulizia.

Identificazione del problema: i danni ai connettori IUI possono essere identificati visivamente come pin incurvati o rotti e presenza di contaminanti superficiali (ad es. depositi di colore blu o verde, corrosione, deposito di residui di pulizia) come mostrato nella Figura 1. **NOTA:** durante la manutenzione annuale/manutenzione preventiva di questi dispositivi, il funzionamento dei connettori IUI viene verificato come previsto.

- Ispezionare i connettori IUI e sostituire qualsiasi connettore IUI che presenti danni, incrinature o contaminanti superficiali.
- Utilizzare le coperture per la pulizia dei connettori IUI durante il processo di pulizia (forniti da BD a partire da agosto 2020).

- A partire da agosto 2020 BD fornirà ai clienti esistenti un kit di pulizia per il sistema Alaris™ e un'appendice aggiornata del manuale dell'utente del sistema Alaris™, che include le istruzioni per l'uso delle coperture per la pulizia dei connettori IUI.
 - Il kit di pulizia conterrà coperture per i connettori IUI, spazzole per la pulizia e una guida rapida di utilizzo.

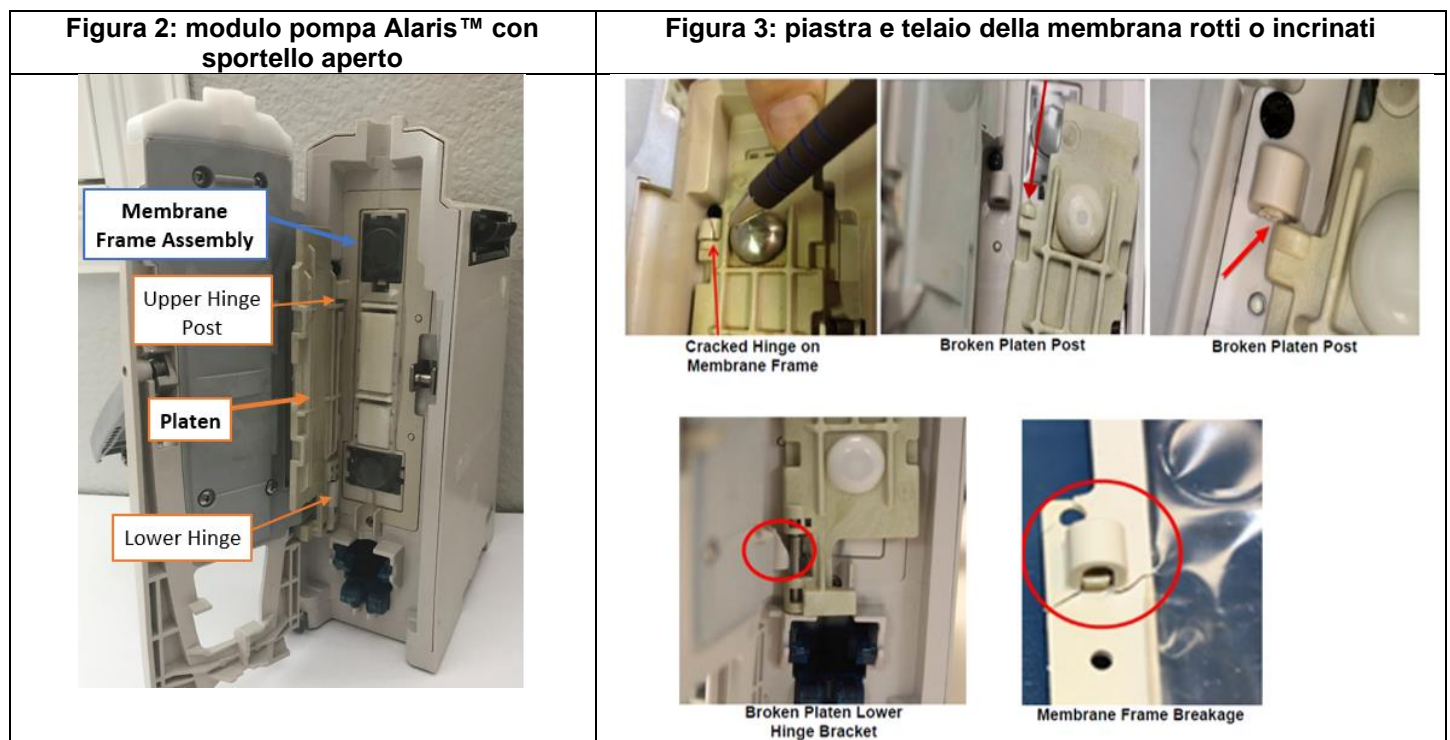
Descrizione: un perno rotto della cerniera superiore, della cerniera inferiore e del telaio a membrana sul modulo pompa Alaris™ può impedire al dispositivo di erogare una quantità precisa di fluidi, che **può provocare un'infusione eccessiva, condizioni di flusso libero o una sottoinfusione senza un allarme.**

Causa principale: il danno alla piastra può essere causato dai seguenti motivi:

- Quando lo sportello viene chiuso con forza contro un oggetto (ad es. set di somministrazione EV caricato male);
- Il dispositivo è caduto;
- Uso non corretto di detergenti sul gruppo del telaio della membrana, che può causare incrinature sul telaio della membrana.

Identificazione del problema: i danni alla piastra e al gruppo del telaio della membrana possono essere identificati visivamente facendo riferimento alla Figura 2 e alla Figura 3. **NOTA:** durante la manutenzione annuale/manutenzione preventiva di questi dispositivi, la piastra e il gruppo del telaio della membrana vengono ispezionati.

- Ispezionare la piastra del modulo pompa Alaris™ e verificare la presenza di rotture o incrinature.
- Sostituire qualsiasi piastra o gruppo del telaio della membrana rotto, incrinato o danneggiato secondo le istruzioni nel Manuale di assistenza tecnica.

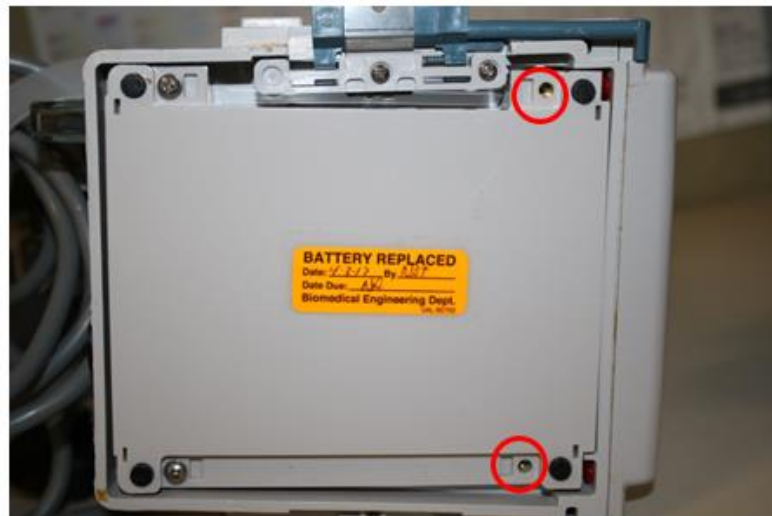
Descrizione: se la batteria non è fissata correttamente all'unità PC Alaris™ che funziona mediante batteria, il sistema potrebbe subire una perdita di potenza con un allarme prolungato e non silenziabile. La perdita di potenza **può comportare un'interruzione della terapia o del monitoraggio del paziente** se il dispositivo non è collegato all'alimentazione CA.

Causa principale: le potenziali cause principali sono:

- Procedure inadeguate per installazione/fissaggio delle batterie;
- Utilizzo di batterie di 3e parti non autorizzate da parte del cliente durante la manutenzione;
- Le viti e le rondelle necessarie per il fissaggio della batteria potrebbero non essere disponibili durante la manutenzione.

Identificazione del problema: le viti mancanti possono essere identificate visivamente come mancanti come nella Figura 4.

Figura 4: parte inferiore dell'unità PC Alaris™ con in evidenza 2 viti e rondelle mancanti

- Utilizzare le unità PC con alimentazione CA ove possibile secondo le Istruzioni per l'uso.
- Ispezionare le unità PC del sistema Alaris per verificare che tutte le viti siano presenti.
- Se vengono identificate viti allentate o mancanti, sostituire le viti e serrare tutte le viti o le rondelle allentate a 0,68 Nm (6 pollici/libbre) ed eseguire il condizionamento della batteria come indicato nel Bollettino di servizio 592A.

- A partire da agosto 2020 sarà fornito un Bollettino di servizio aggiornato con la procedura di assemblaggio del gruppo batterie, per dettagliare ulteriormente il riassetto della batteria, incluso l'uso corretto di viti e rondelle.
- BD fornirà una quantità iniziale di viti e rondelle di ricambio.
- I futuri ordini di batterie di ricambio includeranno viti e rondelle.

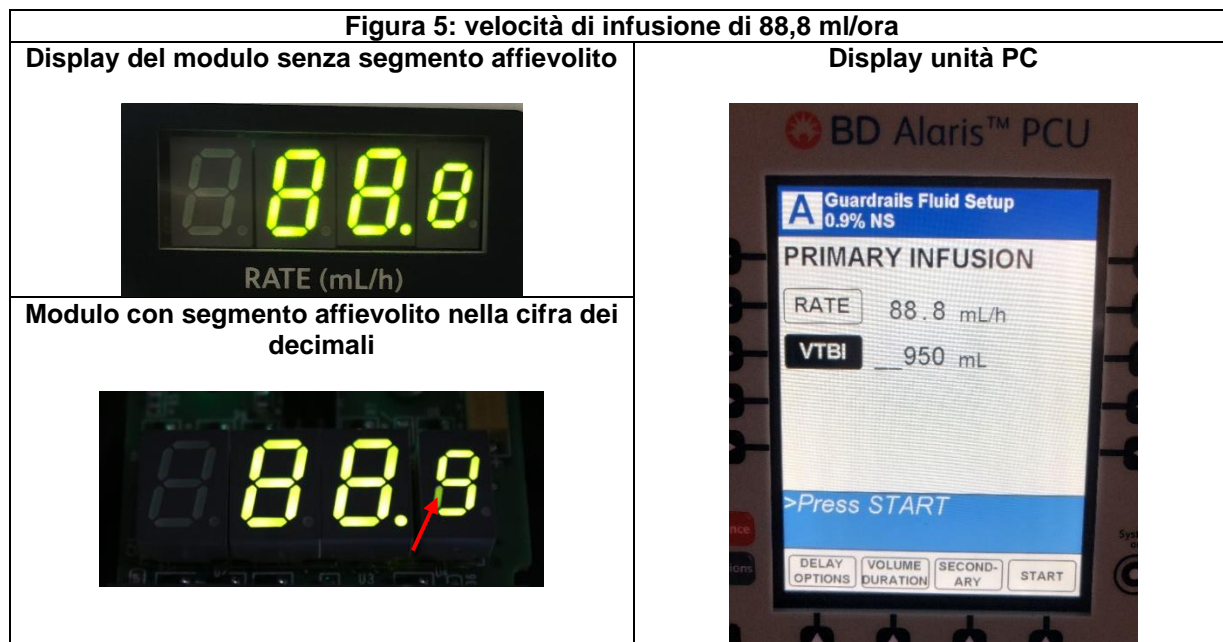
Descrizione: il display a LED sul modulo potrebbe presentare alcuni segmenti che **appaiono** affievoliti e pertanto il numero potrebbe non essere visualizzato in modo chiaro. Lo scopo di questo display è fornire ai medici i valori di infusione o monitoraggio del paziente associati al tipo di modulo. Se questo segmento affievolito viene scoperto durante l'uso clinico, può causare una leggera confusione all'utente o inconvenienti se notato e non vi è alcun impatto sull'infusione che viene erogata come programmato. **NOTA:** *i parametri di infusione programmati possono essere visualizzati sul display dell'unità PC e non sono interessati da questo problema (Figura 5).*

Causa principale: è attualmente in corso un'indagine tra BD e il fornitore del componente per identificare la causa principale.

Identificazione del problema: i segmenti affievoliti possono essere identificati visivamente come mostrato nella Figura 5.

- Ispezionare i moduli del sistema Alaris per identificare i segmenti affievoliti.
- Sostituire le schede display che presentano segmenti affievoliti, fornite gratuitamente da BD.

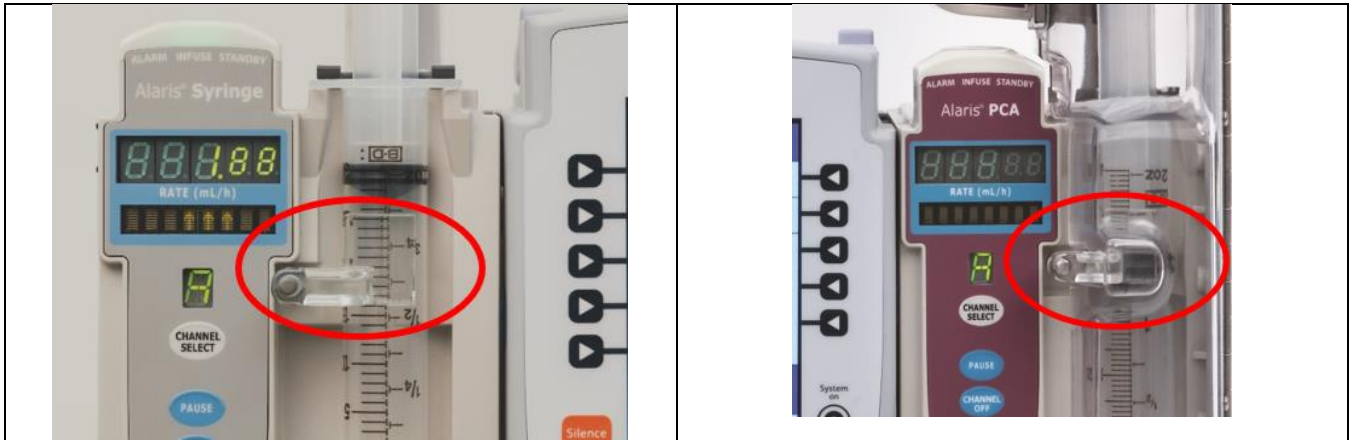
Figura 6: morsetto del cilindro della siringa	
Modulo siringa Alaris™	Modulo PCA Alaris™

Descrizione: una forza eccessiva durante l'estensione e la rotazione del morsetto del cilindro della siringa (Figura 6) in senso orario o antiorario può danneggiare il meccanismo interno del morsetto del cilindro della siringa. Il danneggiamento di questo meccanismo sul modulo siringa Alaris™ o sul modulo PCA Alaris™ può comportare la visualizzazione di tipo e/o dimensioni errati della siringa sul PC Alaris o la visualizzazione del messaggio "Syringe not recognized" (Siringa non riconosciuta). Il messaggio "Syringe not recognized" (Siringa non riconosciuta) può causare un ritardo nell'avvio dell'infusione.

Causa principale: distacco della guida del potenziometro dal gruppo dimensionatore cilindro durante il caricamento di una siringa.

- Durante l'impostazione, verificare che il produttore e le dimensioni della siringa visualizzate identifichino correttamente la siringa installata. Se l'unità PC visualizza un tipo e/o dimensione di siringa non corretti, mettere fuori servizio il dispositivo.

- **Temporanea:**
 - Per i clienti con un morsetto del cilindro della siringa danneggiato, BD riparerà il dispositivo gratuitamente.
- **A lungo termine:**
 - BD sta implementando una modifica di progettazione e, una volta approvata, BD effettuerà una sostituzione al 100% post-regolatoria.
