URGENTE - AVVISO DI SICUREZZA
Telemis-Medical Software
Riferimento FSN 25512

Data : 16 Dicembre 2020

Telemis ha recentemente scoperto un problema con la funzionalità mammo / tomo che può potenzialmente causare una visualizzazione errata della barra delle tracce di tomo.

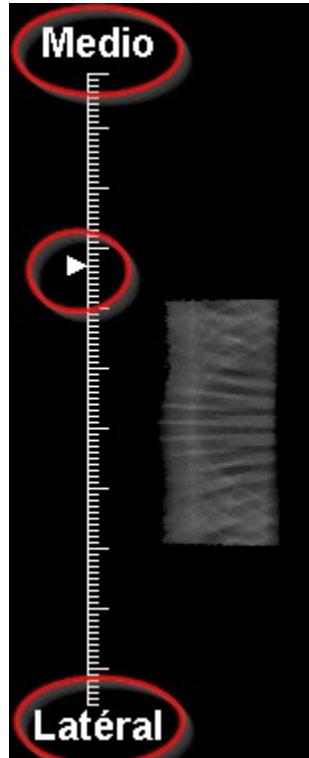
Problema 1: problema di lateralità

La posizione dell'immagine rispetto agli indicatori di lateralità nella barra delle tracce di navigazione può essere invertita. Ad esempio, il cursore può essere posizionato sul lato "medio" mentre l'immagine è effettivamente sul lato "laterale".

Questo problema è stato rilevato nelle viste ML, MLO.

La correzione sarà disponibile come parte di una patch software prevista per dicembre 2020.

Nel frattempo, gli utenti dovrebbero essere vigili e prestare particolare attenzione durante la visualizzazione di tali immagini di tomo. L'ordine di visualizzazione è solitamente Left CC / Right CC / Left MLO / Left Tomosynthesis / Right MLO / Right TMS, ma ci sono diversi protocolli di lavoro.

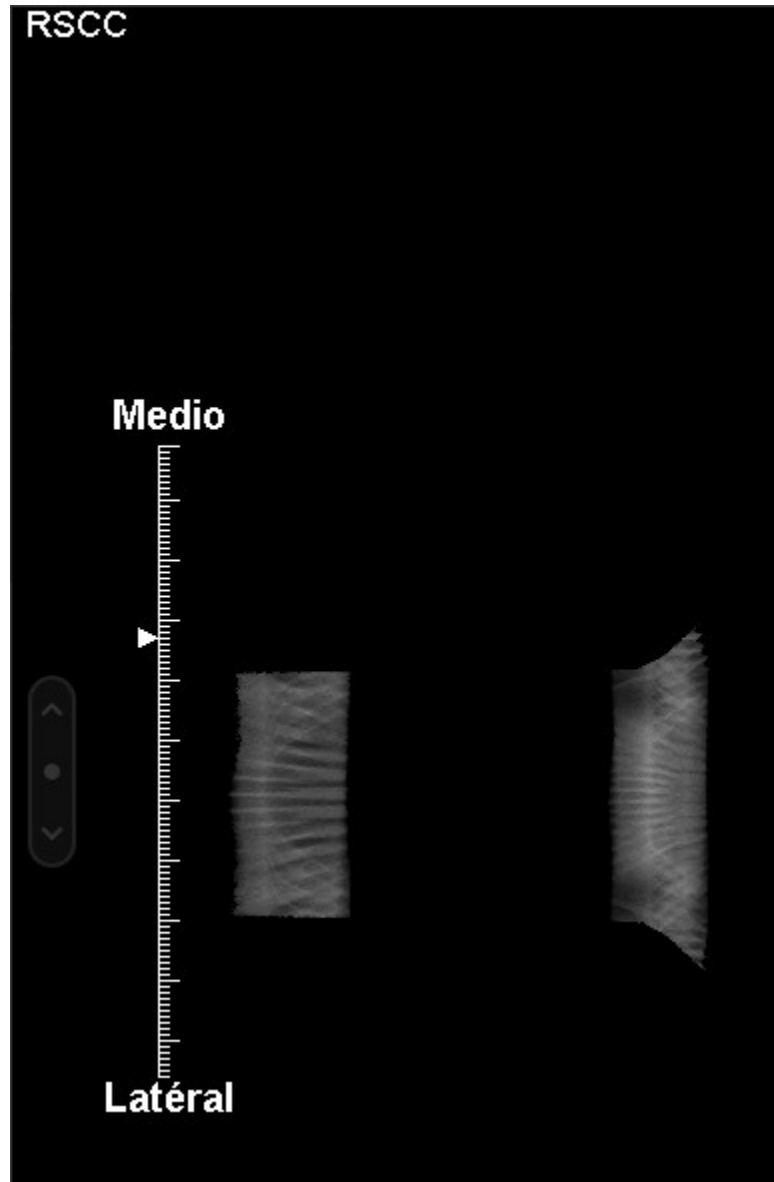
Problema 2: barra di navigazione ML per CC

Se una serie tomo CC contiene l'attributo "Sequenza codice modificatore di visualizzazione" (0054,0222), può essere rilevata come avente una vista ML. Vedi l'esempio sotto (la barra di navigazione mostra Medio-Laterale invece di Cranio-Caudale):

Nota: in questo caso, indexName nel database è "RSCC" ("S" è il Viewer Modifier Code). Deve essere RCC affinché la barra della traccia sia corretta.
