Data: 2020-04-December

Urgent Field Safety Notice
Tourni-Cot Universal – “Uni-Cot”

Urgent Field Safety Notice (FSN)
Tourni-Cot Universal – “Uni-Cot”

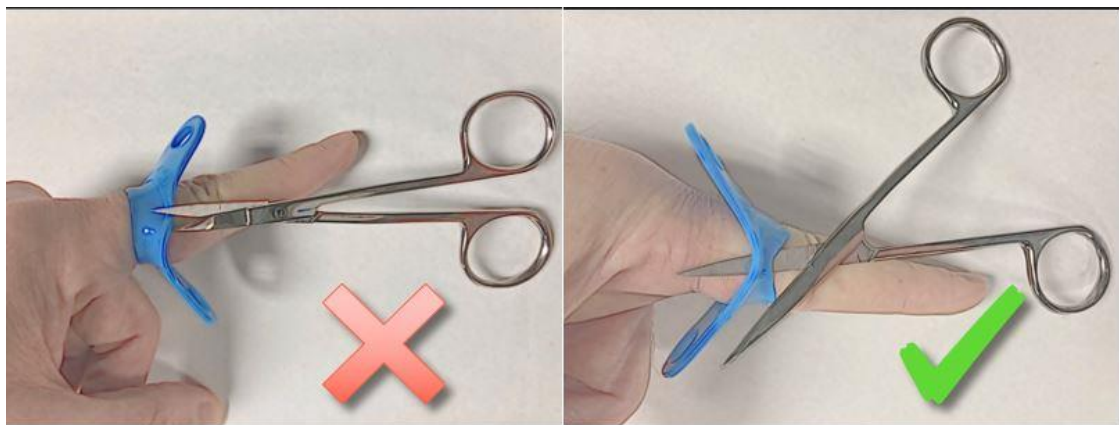
2. Motivo dell'azione correttiva per la sicurezza (FSCA)*	
2.	1. Descrizione del problema del prodotto*
	<p>Nell fase della rimozione, se fatta non correttamente il dispositivo potrebbe dividersi in due pezzi lasciando una porzione del dispositivo sul dito del paziente e così la parte del dispositivo rimasta sull'arto continuerà a stringere e ad occludere il flusso sanguigno con conseguente ischemia</p> <p>Questa può verificarsi quando si tenta di rimuovere il dispositivo effettuando un taglio parziale sul bordo del dispositivo e poi estraendo il dispositivo dal dito interessato, lasciando una striscia costrittiva sul paziente.</p> <p>La rimozione di una parte del dispositivo può dare all'utente la falsa impressione che l'intero dispositivo sia stato rimosso se non viene osservato con cura.</p>

Il produttore ritiene che questo insuccesso possa essere ampiamente attenuato seguendo le migliori pratiche standard per l'uso dei lacci emostatici, in particolare esaminando il dito interessato per la rimozione completa del dispositivo prima del completamento della procedura. Vedere le immagini qui sotto come guida:
Vietato tagliare parzialmente il bordo del dispositivo. Separare completamente il dispositivo dal dito.

Fase 3: aggiornare il design del dispositivo per meglio affrontare l'usabilità e la rimozione, mantenendo l'inclusione del tag di avviso. Una IFU aggiornata sarà inoltre progettata per fornire istruzioni e avvertenze più chiare.	
3	6. Entro quando deve essere completata l'azione?	Fase 1: da completare entro il 30 novembre 2020. Fase 2: da completare entro il 1° gennaio 2021. Fase 3: da completare entro il 1° marzo 2021.
