AVVISO PER LA SICUREZZA / AVVISO SUL PRODOTTO

Oggetto:	Brainlab Ultrasound Navigation Software - La modifica della larghezza delle immagini per una sonda nel sistema ecografico BK Medical durante l'intervento chirurgico può aggiungere una deviazione alle immagini ecografiche intraoperatorie visualizzate dal software di navigazione Brainlab
Riferimento prodotto:	Ultrasound Navigation Software 1.0.x Ultrasound Integration Software per Cranial/ENT Navigation 3.0.x e 3.1.x
Data di notifica:	lunedì 31 agosto 2020
Responsabile della notifica:	Markus Hofmann, Responsabile senior della vigilanza
Identificativo Brainlab:	CAPA-20200825-002368
Tipo di azione:	Informazioni sull'uso del dispositivo; modifica del dispositivo

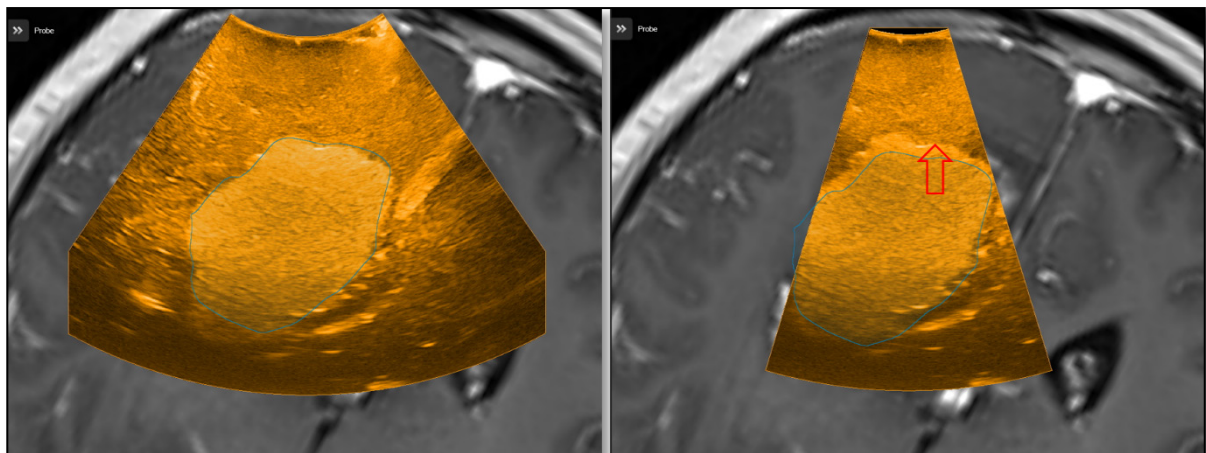
Nel caso in cui venga aggiunta la deviazione descritta, essa risulterà visibile nella profondità dell'immagine della sonda in direzione dell'asse della sonda, come illustrato di seguito.

Figura 1. Illustrazione della potenziale deviazione verticale aggiunta all'immagine di sovrapposizione visualizzata durante la navigazione ecografica intraoperatoria generata da una sonda non lineare

Sinistra: Larghezza = 100%; per la navigazione è stato utilizzato il valore (predefinito) impostato durante la calibrazione: l'oggetto tumorale delineato da un contorno blu nella navigazione coincide esattamente, alla stessa altezza, con il tumore iperecoico (porzione più chiara).

Destra: Larghezza = 50%; durante la navigazione la larghezza dell'immagine è stata modificata rispetto al valore impostato con la calibrazione: il tumore iperecoico (porzione più chiara) nell'immagine ecografica risulta erroneamente posizionato più in alto rispetto alla posizione che assume nella scansione RMN.

1. L'Ultrasound Navigation Software non supporta le modifiche alla larghezza delle immagini di una sonda BK Medical non lineare; pertanto, **per evitare l'errata visualizzazione della sovrapposizione durante la navigazione, non modificare questo valore di larghezza nel sistema ecografico nel corso dell'intervento chirurgico.** Mantenere lo stesso valore (ossia il valore predefinito) impostato durante la calibrazione della sonda per la navigazione.
