Urgente Avviso di Sicurezza**Monitor cardiaco impiantabile Reveal LINQ™ con TruRhythm™**

Riconoscimento bradicardia e pausa disattivato dopo reset elettrico parziale

Disponibilità aggiornamento software

Programmatori / applicazione Software	Dispositivi
Programmatori CareLink™ 2090	Reveal LINQ™ con TruRhythm codice LNQ11
Programmatori Encore™ 29901	
Applicazione software SW026

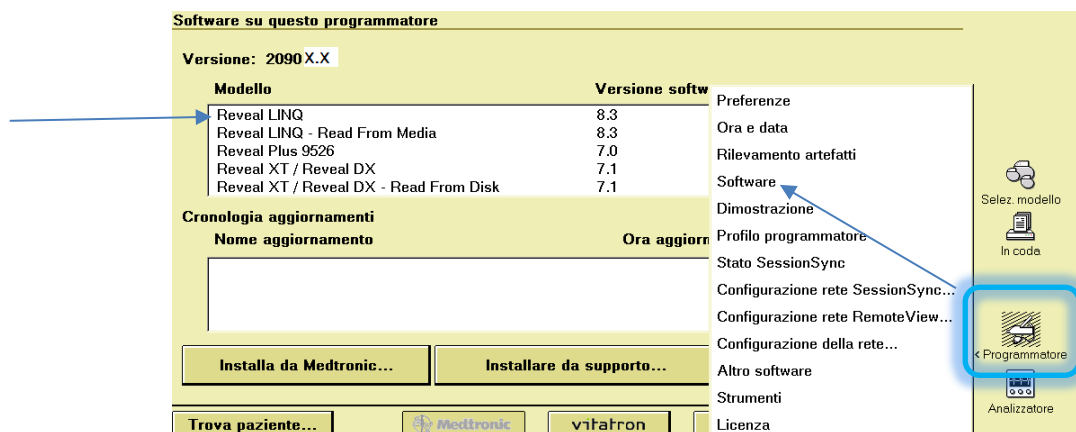
Come posso verificare se un programmatore CareLink 2090 o CareLink Encore 29901 è già stato aggiornato con il software SW026 versione 8.3?

Dalla schermata "Trova paziente" sul programmatore, selezionare l'icona "Programmatore", scegliere "Software" e scorrere l'elenco delle applicazioni installate fino a trovare il software Reveal LINQ versione 8.3.
