AVVISO URGENTE DI SICUREZZA SUL CAMPO: RA2021-2744255
AZIONE RICHIESTA

Numero di catalogo	Descrizione del prodotto	Numero di lotto	GTIN
5520B700	Triathlon Prim CEM FXD BPLT 7	JHS2H	07613327041064

Stryker sta conducendo un'azione volontaria di richiamo su lotto specifico per il dispositivo TRIATHLON Prim CEM FXD BPLT 7.

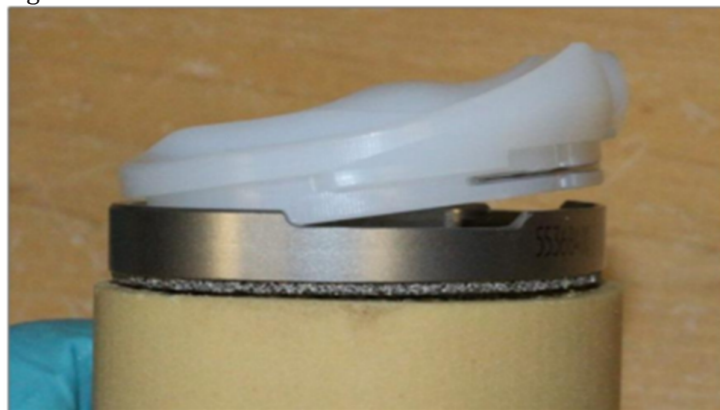
Fig. 1:

Stryker ha scoperto che il profilo interno del sistema Triathlon Prim (base tibiale) potrebbe essere più grande del normale. A causa di un problema di produzione del lotto JHS2H, potrebbe essere presente un segno di riferimento (cono morse) nella parte inferiore del profilo interno della base tibiale. Il cono morse impedisce il bloccaggio dell'inserito sulla base tibiale. (Fig. 1)

1. Controllare immediatamente le giacenze interne e isolare tutti i dispositivi in oggetto in attesa della restituzione a Stryker.
2. Distribuire il presente Avviso di sicurezza internamente a tutte le parti interessate/coinvolve.
