Milano, 16 settembre 2021

Raccomandata A.R.**Urgente Avviso di Sicurezza****Applicazione modello A610 versione 3.0.x
per la stimolazione cerebrale profonda (DBS)****Errore di sistema visualizzato dall'applicazione
durante l'interrogazione con il programmatore tablet per il medico**

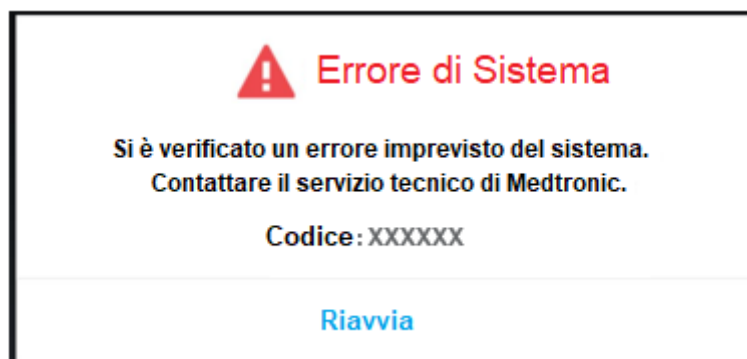
In queste circostanze, l'applicazione del programmatore per il medico può visualizzare un errore di sistema ricorrente e terminare la sessione, impedendo l'interrogazione o la programmazione del dispositivo. Il paziente continuerà a ricevere la terapia e il programmatore del paziente potrà essere utilizzato per regolare la terapia entro i limiti impostati dal medico.

Se questo comportamento si verifica, verrà visualizzato un messaggio di errore di sistema simile al seguente:

I codici di errore visualizzati per questo comportamento includono, a titolo esemplificativo e non esaustivo, i codici 0x4b81f1a3 e 0x791ebfe0.

Medtronic sta sviluppando un aggiornamento software per risolvere questo comportamento e vi informerà non appena sarà disponibile.

Se si presenta questo messaggio di errore di sistema ricorrente, contattare il rappresentante Medtronic di zona per risolvere l'inconveniente e coordinarsi per le appropriate misure da adottare.
