**AVVISO URGENTE DI SICUREZZA  
CORREZIONE DEL DISPOSITIVO MEDICO****MAQUET CARDIOSAVE hybrid e MAQUET CARDIOSAVE rescue**

<b>Codice prodotto/Numero parte:</b>	<b>0998-XX-0800-XX</b>
<b>Numero di lotto interessato distribuito:</b>	<b>Tutti</b>
<b>Date di distribuzione:</b>	<b>Dal 6 marzo 2012</b>

**Tabella 1: Descrizione dei problemi**

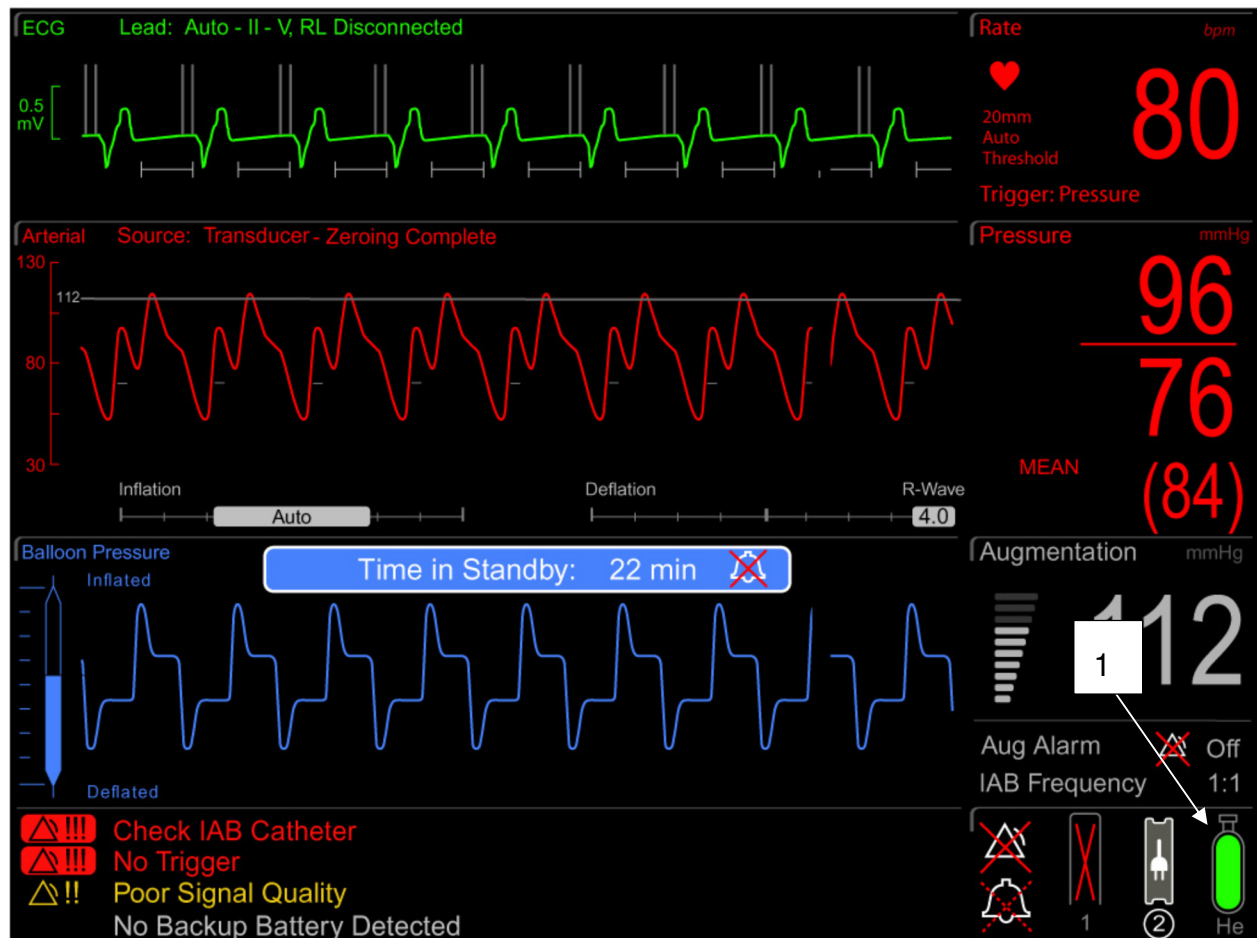
**Figura 1 – Display del monitor (1 – Indicatore di elio)**

Durante i test di compatibilità elettromagnetica (EMC) presso un laboratorio esterno, il personale Getinge ha stabilito che in presenza di alcuni disturbi RF irradiati, l'indicatore di elio sul contropulsatore Cardiosave (fare riferimento alla Figura 1) sovrastimerebbe in modo intermittente la capacità di elio rimanente. Una volta che il disturbo è stato rimosso, l'indicatore dell'elio si è sempre ripristinato completamente entro 10 secondi per visualizzare il livello corretto senza alcuna segnalazione in eccesso.

L'indagine di Getinge ha rivelato che la sovra-stima della capacità di elio si verificherebbe in modo intermittente a intervalli di frequenza compresi tra 80 MHz e 1 GHz. Le potenziali fonti di interferenza includono: comunicazioni radio, telefoni cellulari, Wi-Fi, apparecchiature RFID e apparecchiature che non soddisfano gli attuali standard di compatibilità elettromagnetica.

È importante notare che dopo la rimozione della fonte di interferenza EMC, l'indicatore di elio si comporta come previsto.

Datascope/Getinge sta sviluppando una correzione hardware per risolvere questo problema. Un rappresentante dell'assistenza Datascope/Getinge vi contatterà per programmare l'installazione della correzione quando disponibile. Questo lavoro sarà svolto senza alcun costo per la vostra struttura.

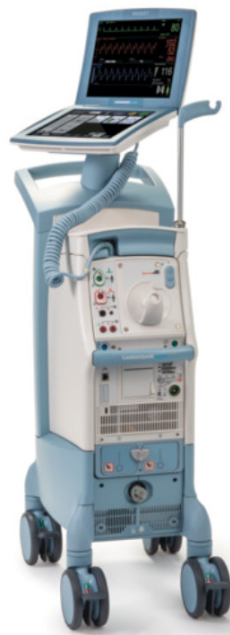
**Figura 3: Cardiosave in configurazione Hybrid**

L'arresto imprevisto può verificarsi solo durante la configurazione Hybrid (Figura 3) quando sono soddisfatte tutte e quattro le condizioni seguenti:

1. Il contropulsatore funziona con alimentazione di rete e carica una singola batteria in modalità di carica in tensione. La modalità di carica in tensione si verifica durante gli ultimi 15-20 minuti del ciclo di carica completo, quando il quinto e ultimo indicatore di carica a LED sul pacco batteria lampeggia.
2. L'altro vano batteria è vuoto, ovvero non è inserita alcuna batteria nel secondo vano batteria.
3. La batteria viene espulsa mentre un segnale di sistema segnala erroneamente che l'alimentazione di rete è bassa, ciò accadrà solo in modo intermittente quando le prime due condizioni sono soddisfatte.
4. La batteria viene espulsa quando tutte le condizioni di cui sopra sono soddisfatte.

Per garantire che Cardiosave Hybrid non sia suscettibile allo spegnimento durante la rimozione di una batteria, gli utenti non devono espellere una batteria quando:

- C'è una singola batteria in uno dei due alloggiamenti di ricarica della batteria e l'alloggiamento batteria inutilizzato è vuoto.
- La batteria si sta caricando con l'alimentazione di rete (indicata da un LED lampeggiante sul pacco batteria).

Oltre a ciò, l'utente può prevenire il problema assicurandosi che una batteria sia inserita in ciascuno dei due alloggiamenti della batteria. Se una batteria in carica viene espulsa inavvertitamente, l'unità passerà automaticamente alla seconda batteria, prevenendo così lo spegnimento del sistema.

Inoltre, Datascope/Getinge sta sviluppando una correzione software per risolvere questo problema. Un rappresentante dell'assistenza Datascope/Getinge vi contatterà per programmare l'installazione del software aggiornato. Questo lavoro sarà svolto senza alcun costo per la vostra struttura.

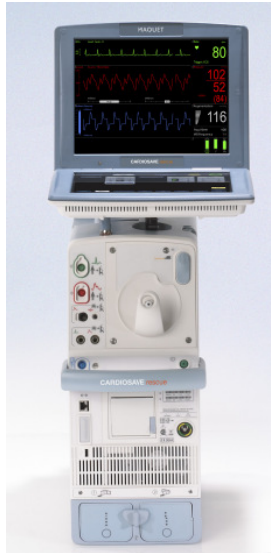
**Figura 4: Cardiosave nella configurazione da trasporto**

Non si può verificare uno spegnimento imprevisto alla rimozione della batteria per Cardiosave Rescue.
