**AGGIORNAMENTO**  
**AVVISO DI SICUREZZA URGENTE**  
**CORREZIONE DISPOSITIVO MEDICO**

**MAQUET CARDIOSAVE hybrid e MAQUET CARDIOSAVE rescue**

<b>Codice prodotto/Numero parte:</b>	<b>0998-XX-0800-XX</b>
<b>Numero di lotto interessato distribuito:</b>	<b>Tutti</b>
<b>Date di distribuzione:</b>	<b>Dal 6 marzo 2012</b>

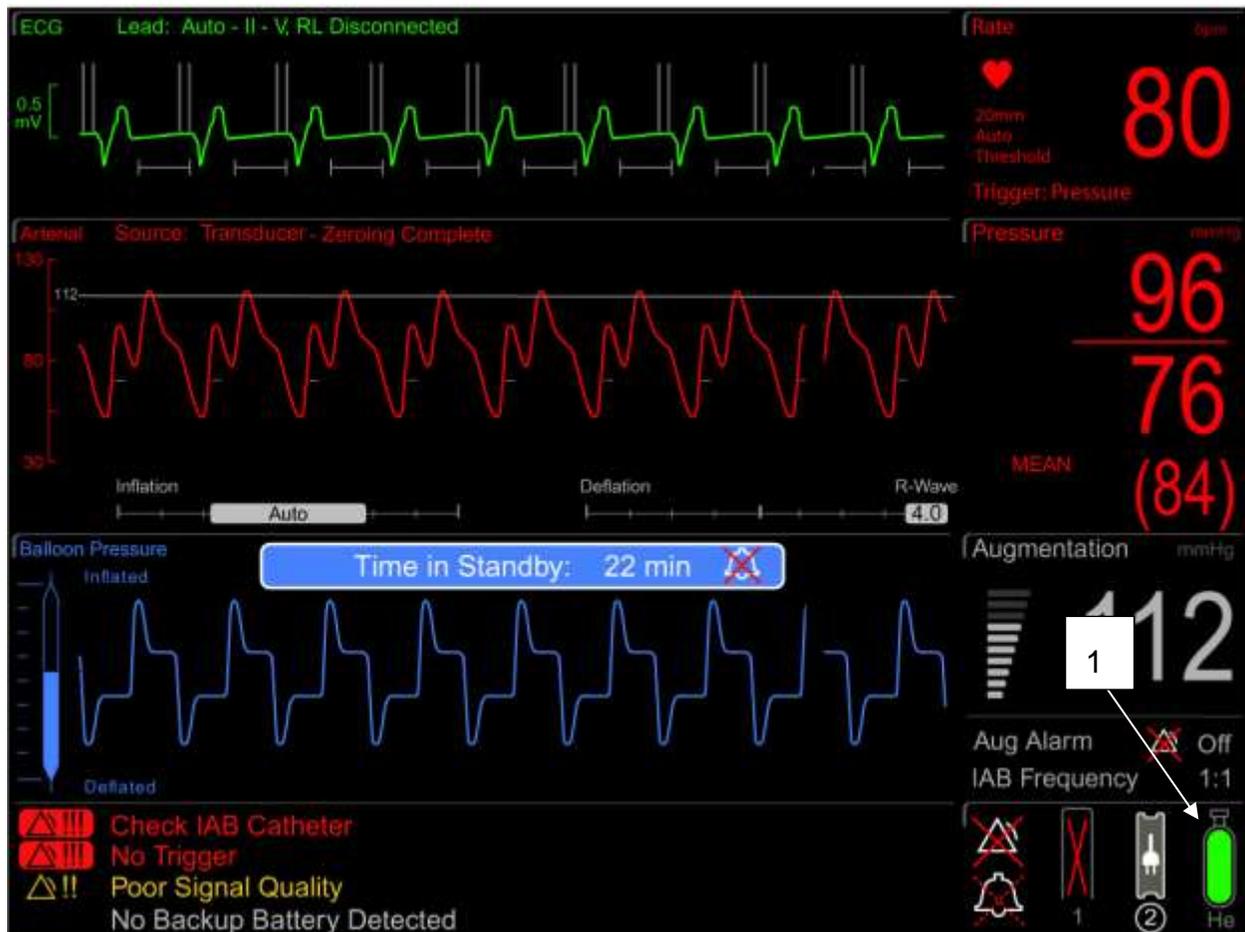
**Figura 1 – Display del monitor (1 – Indicatore dell'elio)**

Durante i test di compatibilità elettromagnetica (EMC) presso un laboratorio esterno, il personale Getinge ha stabilito che in presenza di alcuni disturbi RF irradiati, l'indicatore di elio sul contropulsatore Cardiosave (fare riferimento alla Figura 1) sovrastimerebbe in modo intermittente la capacità residua dell'elio. Una volta rimosso il disturbo, l'indicatore dell'elio si è sempre ripristinato completamente entro 10 secondi per visualizzare il livello corretto senza alcuna segnalazione in eccesso.

L'indagine di Getinge ha rivelato che la sovra-stima della capacità di elio si verificherebbe in modo intermittente a intervalli di frequenza compresi tra 80 MHz e 1 GHz. Le potenziali fonti di interferenza includono: comunicazioni radio, telefoni cellulari, Wi-Fi, apparecchiature RFID e apparecchiature che non soddisfano gli attuali standard di compatibilità elettromagnetica.

È importante notare che una volta rimossa la fonte di interferenza EMC, l'indicatore di elio funziona come previsto.

Datascope/Getinge sta sviluppando una correzione hardware per risolvere questo problema. Un rappresentante dell'assistenza Datascope/Getinge vi contatterà per programmare l'installazione della correzione quando disponibile. Questo lavoro sarà svolto senza alcun costo per la vostra struttura.

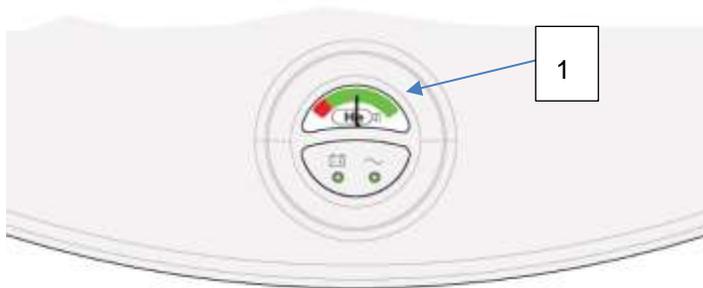
**Figura 2 – Pannello superiore (1 – Misuratore meccanico dell'elio)**

Poiché l'indicatore meccanico non è influenzato dall'EMC, visualizzare l'indicatore meccanico sul pannello superiore del Cardiosave (vedere la figura 2) per valutare la capacità residua di elio in caso di sospetti disturbi EMC.

Ove possibile, massimizzare la separazione del sistema Cardiosave da altre apparecchiature elettroniche, dispositivi di comunicazione e cavi (ad es. cavi di alimentazione e di comunicazione). In particolare, attenersi alle distanze di separazione raccomandate tra le apparecchiature di comunicazione e l'apparecchiatura Cardiosave, come specificato nel manuale di istruzioni per l'uso del Cardiosave.

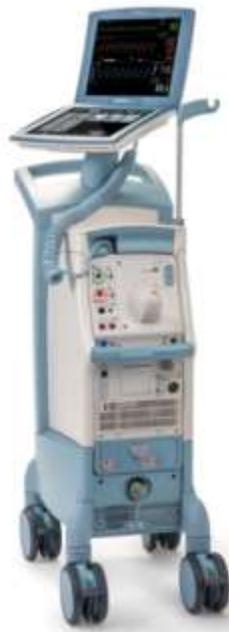
**Figura 3: Cardiosave in configurazione Hybrid**

Il contropulsatore Cardiosave potrebbe spegnersi inaspettatamente quando il dispositivo funziona con l'alimentazione di rete, una sola batteria è installata nel contropulsatore e la batteria viene rimossa fisicamente durante la ricarica. Se si verifica questa condizione, verrà emesso un allarme acustico di spegnimento improvviso. Questo problema può verificarsi solo in presenza di personale clinico poiché la batteria deve essere rimossa fisicamente.

L'arresto imprevisto può verificarsi solo durante la configurazione Hybrid (figura 3) quando sono soddisfatte tutte e quattro le seguenti condizioni:

1. Il contropulsatore funziona con alimentazione di rete e carica una singola batteria in modalità di carica in tensione. La modalità di carica in tensione si verifica durante gli ultimi 15-20 minuti del ciclo di carica completo, quando il 5° e ultimo indicatore di carica a LED sulla batteria lampeggia.
2. L'altro vano batteria è vuoto, cioè nessuna batteria è inserita nel secondo vano batteria.
3. La batteria viene espulsa mentre un segnale di sistema segnala erroneamente che l'alimentazione di rete è bassa, ciò avverrà solo in modo intermittente quando le prime due condizioni sono soddisfatte.
4. La batteria viene espulsa quando tutte le condizioni di cui sopra sono soddisfatte.

Per garantire che il Cardiosave Hybrid non sia suscettibile allo spegnimento durante la rimozione di una batteria, gli utenti non devono espellere una batteria quando:

- C'è una singola batteria in entrambi gli alloggiamenti di ricarica della batteria e l'alloggiamento batteria inutilizzato è vuoto.
- La batteria si sta caricando con l'alimentazione di rete (indicata da un LED lampeggiante sulla batteria).

In aggiunta, l'utente può prevenire il problema assicurandosi che una batteria sia inserita in ciascuno dei due alloggiamenti della batteria. Se una batteria in carica viene espulsa inavvertitamente, l'unità passerà automaticamente alla seconda batteria, impedendo così l'arresto del sistema.

Inoltre, Datascope/Getinge sta sviluppando una correzione software per risolvere questo problema. Un rappresentante dell'assistenza Datascope/Getinge vi contatterà per programmare l'installazione del software aggiornato. Questo lavoro sarà svolto senza alcun costo per la vostra struttura.

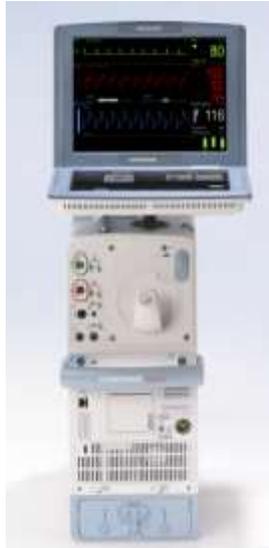
**Figura 4: Cardiosave in configurazione da trasporto**

Non può verificarsi uno spegnimento imprevisto alla rimozione della batteria per Cardiosave Rescue.
