Milano, 17 novembre 2021

Urgente Avviso di Sicurezza **Software Synergy™ Cranial (codice 9733763) e StealthStation™ Cranial (codice 9735585)** Inaccuratezza dell'indicatore di profondità della biopsia Notifica

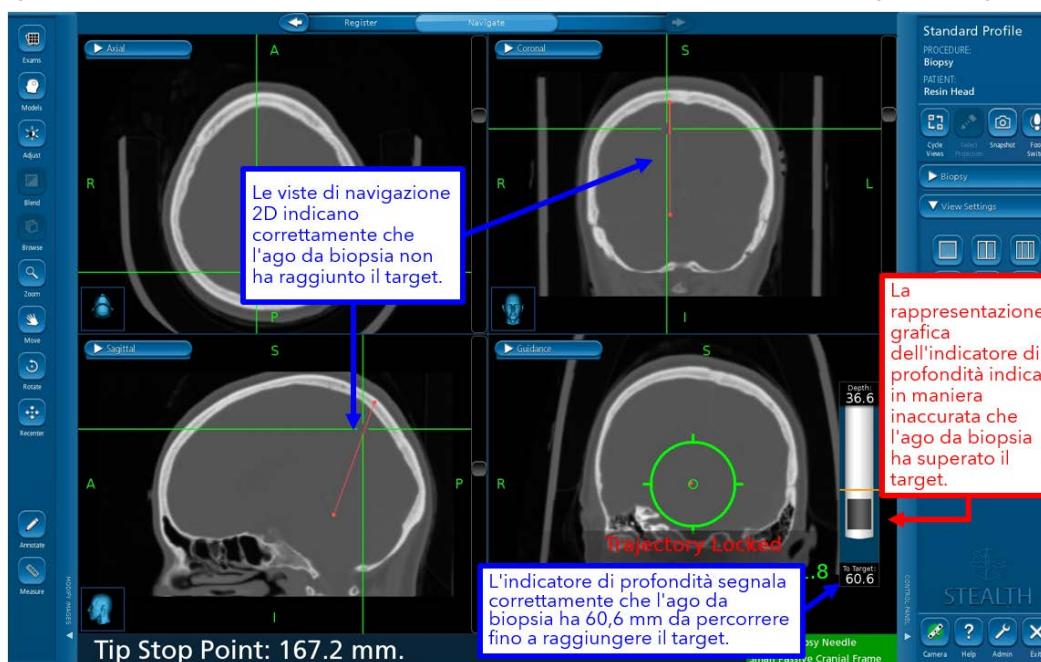
Il 9 giugno 2021 Medtronic ha ricevuto una segnalazione che descriveva una possibile anomalia del software riscontrata dall'utente nella visualizzazione grafica dell'indicatore di profondità della biopsia durante la navigazione in una procedura di biopsia cranica. Il software può entrare in uno stato in cui l'indicatore di profondità della biopsia non è più sincronizzato con le restanti informazioni di navigazione presenti sullo schermo e visualizzare una posizione inaccurata dell'ago da biopsia.

Figura 1: Inaccuratezza dell'indicatore di profondità della biopsia visualizzato in fase "Navigate" (Navigazione)

Se queste azioni sono eseguite possono far sì che la visualizzazione grafica dell'indicatore di profondità della biopsia visualizzi in modo non corretto la punta dell'ago da biopsia. La rappresentazione grafica della posizione dell'ago da biopsia rispetto al target pianificato può non corrispondere all'effettiva posizione fisica dell'ago da biopsia, il che può determinare la possibilità di effettuare una biopsia di tessuto sano o comportare lesioni a strutture critiche.

- **Passaggio 1:** Ostruire il campo visivo della telecamera dell'ago da biopsia o del sistema di riferimento in modo da **causare uno stato rosso**.
- **Passaggio 2:** **Tornare allo stato verde** rimuovendo l'ostruzione del campo visivo della telecamera dell'ago da biopsia e del sistema di riferimento.
- **Passaggio 3:** Utilizzare l'icona **Cycle Views (Ruota Viste)** per aggiornare la Guidance View (Vista di guida) e confermare che la visualizzazione grafica dell'indicatore di profondità della biopsia corrisponda ai valori di distanza dal target e alle informazioni di posizione rispetto al target fornite dai mirini 2D.
- **Passaggio 4:** **Confermare visivamente la precisione** prima di procedere con la navigazione.
