Oggetto: INFORMAZIONE DI SICUREZZA 2021-IGT-BST-020 (FCO72200497, - 498, - 499, - 500) PER SISTEMI ALLURA XPER E AZURION.

Philips Allura Xper e Azurion

Problemi di connessione del comando a pedale wireless che causano l'interruzione della fluoroscopia e dell'esposizione.

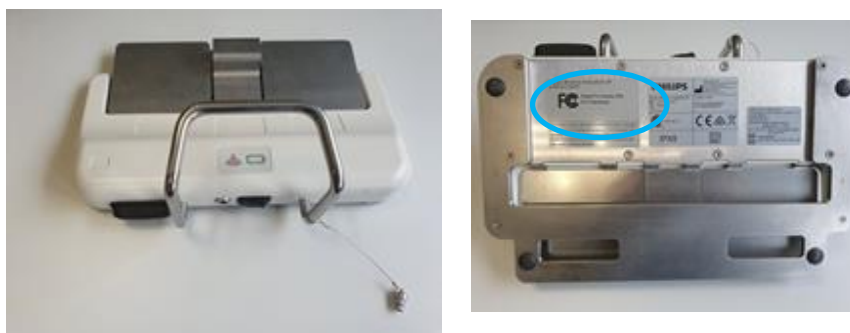
Figura 1: Posizione dell'etichetta nella parte inferiore del comando a pedale

Il nome e il numero del modello si trovano sull'etichetta situata nella parte inferiore del comando a pedale, come mostrato nella Figura 1.
