**Oggetto: AVVISO DI SICUREZZA 2021-IGT-PUN-011 PER SISTEMI ZENITION 50, ZENITION 70 E VERADIUS UNITY.**

## Zenition 50, Zenition 70 e Veradius Unity

### **Problemi di connessione del comando a pedale wireless che causano l'interruzione della fluoroscopia in tempo reale e dell'esposizione.**

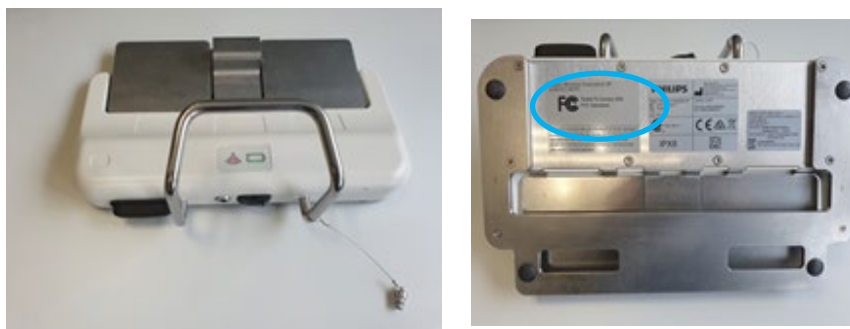
Il nome e il numero del modello si trovano sull'etichetta situata nella parte inferiore del comando a pedale, come mostrato nella Figura 1.

Figura 1: Posizione dell'etichetta nella parte inferiore del comando a pedale
