AVVISO DI SICUREZZA URGENTE

Microscopio operatorio Leica M220 F12
Identificatore FSCA: CAPA-HER-MD-21-002
Elemento di fissaggio aggiuntivo per assicurare il corpo ottico
del microscopio M220

Heerbrugg, 02 novembre 2021
Leica Microsystems (Schweiz) AG

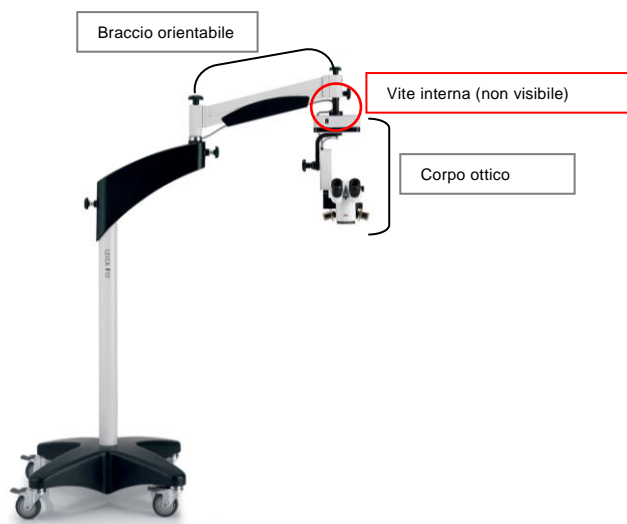
Figura 1: microscopio operatorio Leica M220 F12

Si tratta di un difetto di un componente meccanico che, nello specifico, interessa la vite di collegamento tra il corpo ottico e l'estremità libera del braccio orientabile (v. Figura 1).

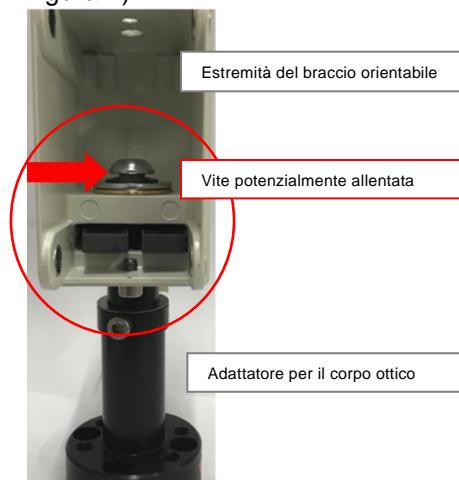
Figura 2: vite potenzialmente allentata che collega il braccio orientabile al corpo ottico

Leica Microsystems ha eseguito un'accurata indagine per individuare le cause a monte (*root cause analysis*, RCA), durante la quale è stato stabilito che la causa del problema è la vite di collegamento tra il braccio orientabile e il corpo ottico (v. Figura 2), che non svolge un'azione di fissaggio sufficiente. È stato infatti rilevato che la quantità di adesivo per filettature ad alta resistenza utilizzata per assicurare un collegamento affidabile tra il braccio orientabile e il corpo ottico era insufficiente. Purtroppo questo problema di fissaggio insufficiente del braccio orientabile non è stato identificato né in fase di produzione né durante l'ispezione finale dei bracci orientabili del microscopio M220. Questi bracci orientabili sono stati montati sui microscopi operatori M220 F12 prodotti a partire dal 9 marzo 2017*. A causa di questo problema, la vite che collega il braccio orientabile al corpo ottico si svita con il tempo (v. Figura 2), provocando la caduta del corpo ottico. Sulla base dei risultati della RCA, è stato stabilito che la probabilità che il difetto si verifichi presso la sede dell'utilizzatore finale è molto bassa.

A titolo precauzionale, Leica Microsystems ha deciso di intraprendere un'azione correttiva di sicurezza per dotare tutti i microscopi operatori Leica M220 F12 prodotti prima del 9 marzo 2017 di un elemento di fissaggio (v. Figura 3) allo scopo di assicurare la sicurezza dei pazienti e la soddisfazione dei clienti.

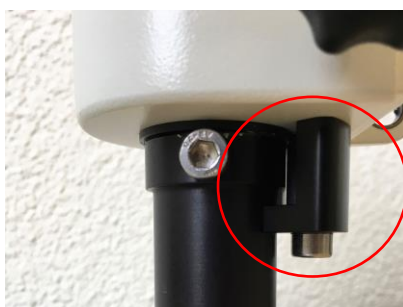
Fig. 3: dettaglio dell'elemento di fissaggio aggiuntivo per il corpo ottico del microscopio M220

Il rappresentante Leica Microsystems di zona le fornirà gratuitamente un elemento di fissaggio per assicurare il fissaggio ottimale del corpo ottico del microscopio M220 in possesso della sua struttura.

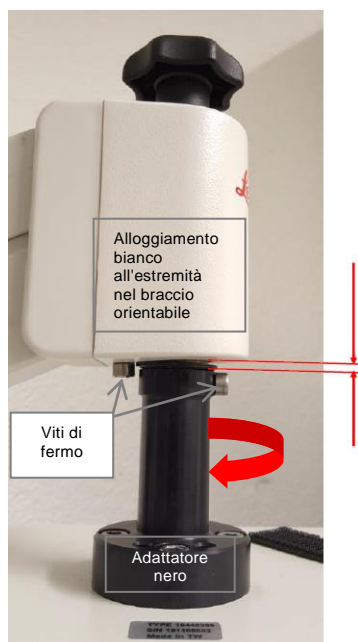
- Se lo spazio libero compreso tra l'adattatore nero e l'alloggiamento bianco all'estremità del braccio orientabile è maggiore di 3 mm (v. Figura 4) o se il corpo ottico è libero di ruotare eseguendo una rotazione maggiore di 360° (v. Figura 5): → **Sospendere immediatamente l'utilizzo del dispositivo!**

Fig. 4: dettaglio dello spazio libero compreso tra l'adattatore nero e l'alloggiamento bianco del braccio orientabile.

In questo caso il microscopio M220 F12 non può più essere utilizzato.
