FSN 524700045

Informazione di sicurezza (FSN)

Fluorocell PLT

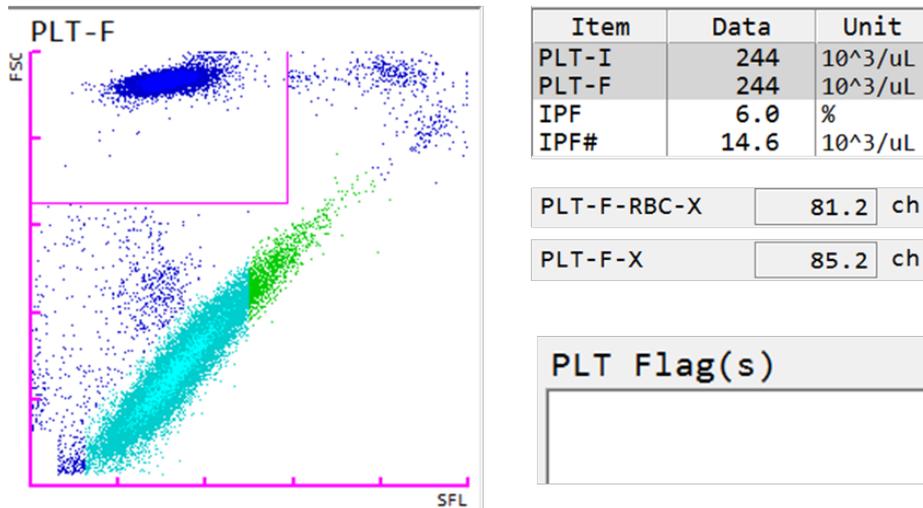
Fig. 1: Campione con classificazione PLT-F corretta e normale intensità di fluorescenza

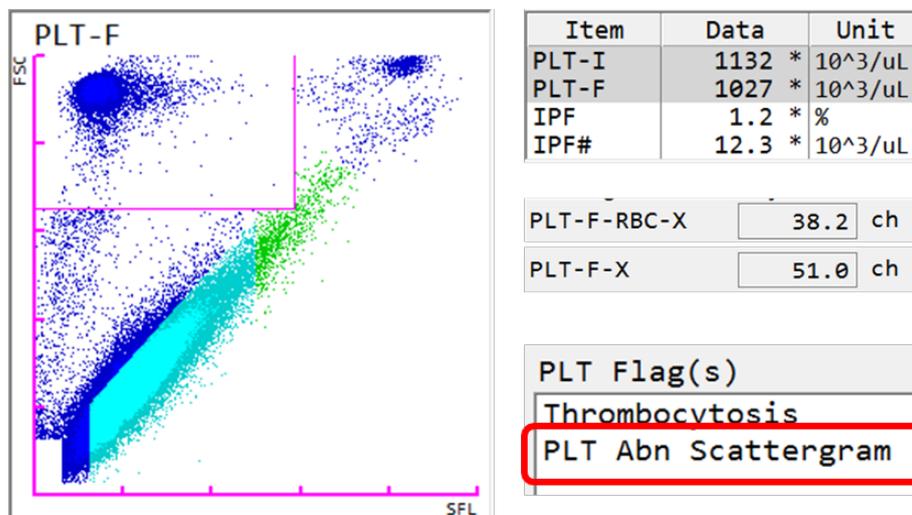
L'erroneo conteggio del parametro PLT-F era causato da una falsa classificazione della popolazione PLT nello scattergram PLT-F. Nella maggior parte di questi campioni sottostimati, è stata comunque visualizzata la Flag "PLT Abn Scattergram".

In alcuni casi la popolazione PLT-F è stata classificata come debris e quindi i risultati del parametro PLT-F sono stati sottostimati. Quanto indicato è evidente analizzando lo scattergram delle PLT-F dove si nota una

popolazione di PLT evidenziate in blu scuro (vedi Fig. 2). Inoltre, anche i parametri diagnostici IPF (IPF%) e IPF # (conteggio assoluto IPF) potrebbero essere interessanti.

Fig. 2: Campione con un'errata classificazione PLT-F e una diminuzione dell'intensità di fluorescenza

- Si prega di eliminare il Fluorocell PLT dei lotti interessati che potrebbero essere presenti nel vostro magazzino secondo le linee guida locali.
- Interrompere l'utilizzo dei lotti interessati di Fluorocell PLT che sono a bordo macchina dei sistemi XN-Series.
- Eseguire sostituzione con nuovo Fluorocell PLT-F ed eseguire il programma Reagent Replenish Fluorocell PLT per due volte. Questo per garantire che il reagente nei tubi e nelle camere degli analizzatori sia completamente sostituito dal reagente del nuovo lotto. L'opzione " Riempimento reagente" è disponibile nel sottomenu di manutenzione dell'analizzatore (vedere l'immagine sotto).

- Dopo aver eseguito la procedura di sostituzione del reagente, analizzare almeno cinque (5) campioni di sangue umano fresco e verificare lo scattergram delle PLT-F (vedi Fig.1 e Fig.2) per assicurarsi che il reagente sia stato sostituito correttamente

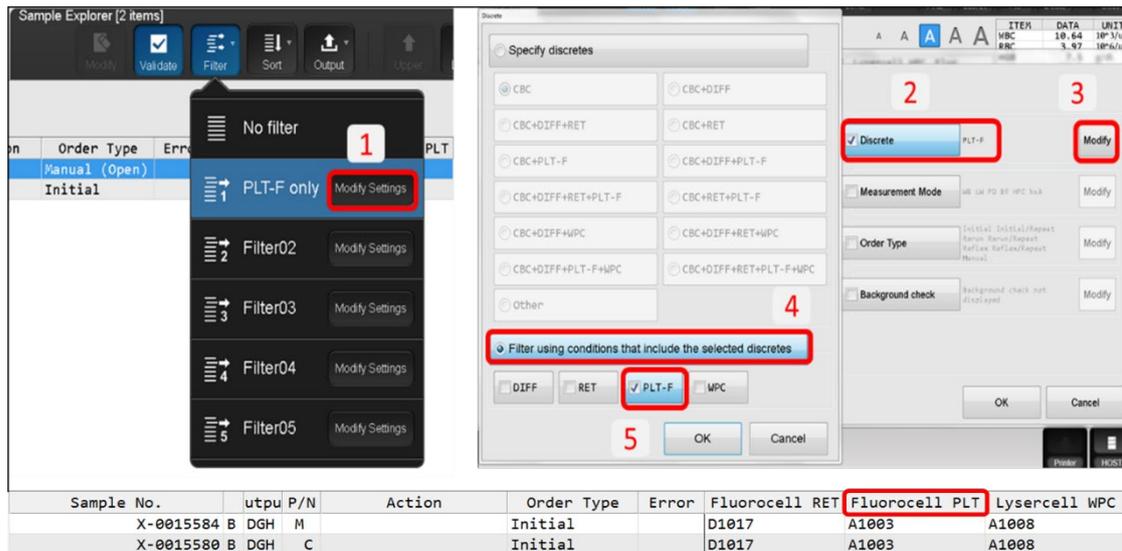
Fig. 3: Filtro dei campioni che hanno eseguito il conteggio PLT-F. Il lotto di Fluorocell PLT può essere visualizzato nella scheda 'Reagent'.
 Analizzare lo scattergram PLT-F per eventuali anomalie nella classificazione della popolazione PLT, come illustrato nell'esempio precedente (Fig. 2).

I campioni possono essere facilmente “filtrati” nella pagina Sample Explorer devono essere selezionati solo i campioni che hanno eseguito il conteggio con profilo PLT-F con i 'lotti reagenti interessati' questo è possibile utilizzando/visualizzando la scheda 'Reagente' (vedi Figura 3).

1. Valutare se il conteggio PLT-F è notevolmente inferiore al conteggio PLT-I, poiché tale differenza potrebbe influenzare le decisioni cliniche.
2. Se si osserva una significativa differenza, si consiglia di valutare il valore PLT-I che può essere utilizzato dopo la verifica della correttezza dell'istogramma PLT-I. In alternativa, se il PLT-O è calibrato, il valore PLT-O può essere utilizzato dopo la verifica dello scattergram PLT-O (verificare con il proprio rappresentante locale Sysmex se il PLT-O è stato tarato sull' analizzatore).

3. Se durante la verifica di congruenza dei valori PLT-I, PLT-O e PLT-F i valori sono discordanti, eseguire il vetrino o se avete nel vostro laboratorio un sistema di backup eseguire un conteggio delle PLT. Per esempio se i parametri PLT-I e/o PLT-F sono asteriscati (*) e l'istogramma PLT-I e lo scattergram PLT-F sono anormali si prega di verificare i risultati ~~che~~ con il metodo di revisione definito nel vostro laboratorio tramite le linee SOP.
