Identificatore FSCA: FA-2021-12-005-LUL-007

Oggetto: Vite centrale più corta - Universal Twinbar 670 QRH™

Nome commerciale del prodotto interessato:
UNIVERSAL TWINBAR 670 QRH™ (Quick Release Hook)

Dispositivi potenzialmente interessati:
Modelli 3156087 e P3156087

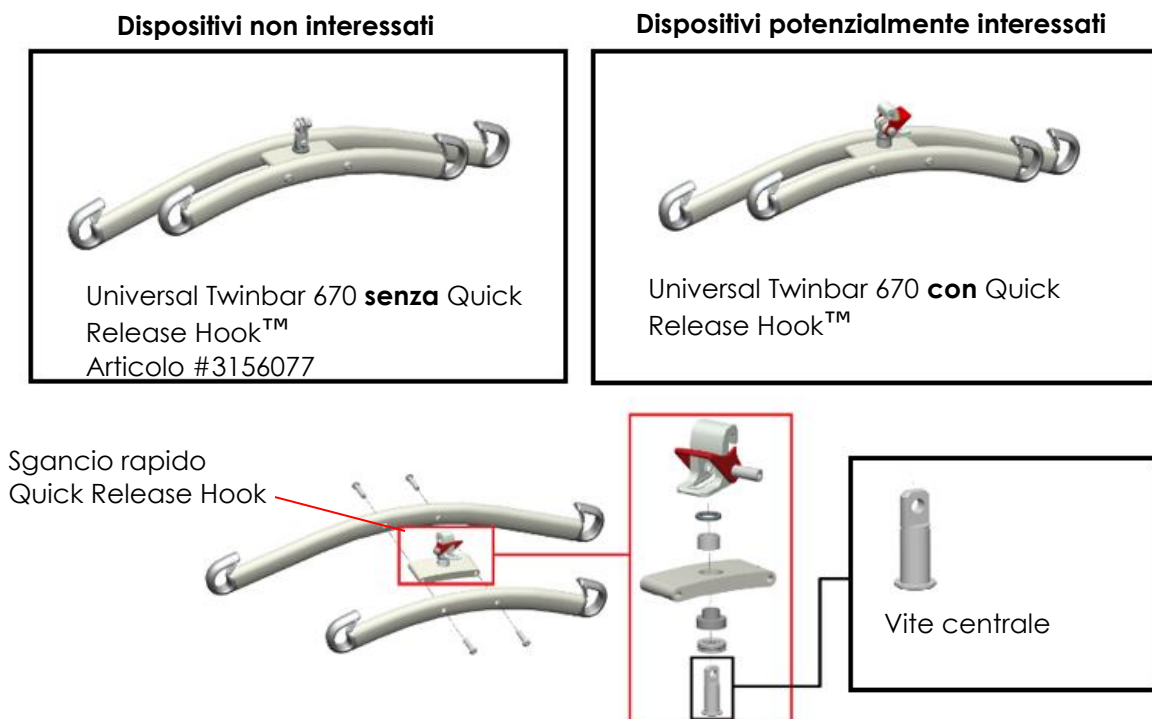
Figura 2

Hillrom ha ricevuto segnalazione della caduta di un paziente durante l'uso dello Universal Twinbar 670 QRH™. L'indagine ha stabilito che il problema è causato dall'impossibilità del sistema a sgancio rapido (Quick Release Hook) di ruotare liberamente a causa del contatto tra il Quick Release Hook e il Twinbar (vedere figura 1 in alto). La vite centrale impedisce la rotazione dello Universal Twinbar 670 se usato insieme al bilancino Liko®

a causa, come da noi verificato, di una vite centrale di lunghezza inadeguata (troppo corta) installata durante il processo di produzione.

Hillrom organizzerà un' ispezione delle unità potenzialmente interessate. Se si dovesse verificare la presenza della vite più corta, il Twinbar sarà corretto secondo le specifiche previste.
