Avviso di sicurezza AX005/22/S

Nome prodotto/Nome commerciale: ARTIS icono biplane,
 ARTIS icono floor,
 ARTIS pheno
 Numero del modello: 11327600,
 11327700,
 10849000

Oggetto: Aggiornamento software dei sistemi ARTIS con la versione software da VE20 a VE21

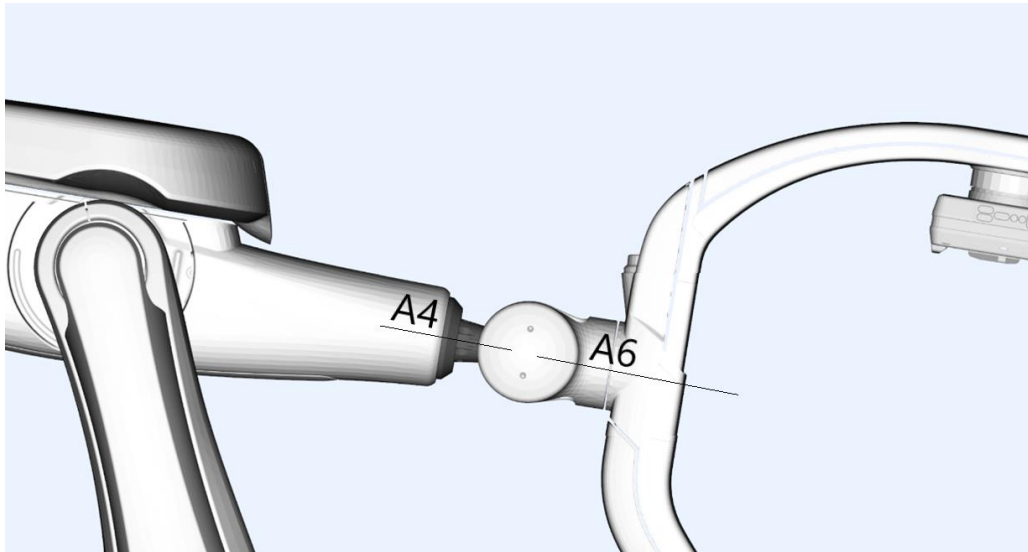
Figura 1: Posizione di singolarità dell'arco a C

In determinate posizioni cliniche inconsuete dello stativo ARTIS pheno (vedere la figura 1), il robot potrebbe muoversi in una posizione detta di singolarità, in cui il movimento potrebbe arrestarsi e bloccarsi.

Se ciò si verifica, tutti i movimenti dello stativo sono bloccati e possono essere riattivati solo da un tecnico del servizio di assistenza.

Il problema è stato identificato sul campo solo in combinazione con una regolazione sub-ottimale del sistema.

La causa principale del movimento bloccato dello stativo è legata a un problema software.

Valutare la necessità di stabilire procedure di emergenza conformi al Manuale utente per gestire situazioni correlate a eventuali guasti del sistema ARTIS.

Il software verrà aggiornato.
