**AVVISO DI SICUREZZA**

**Applicazione Philips StentBoost Live R2.0**  
Le immagini radiologiche potrebbero non essere elaborate

02 feb 2022

**Riferimento: 2021-IGT-BST-027**

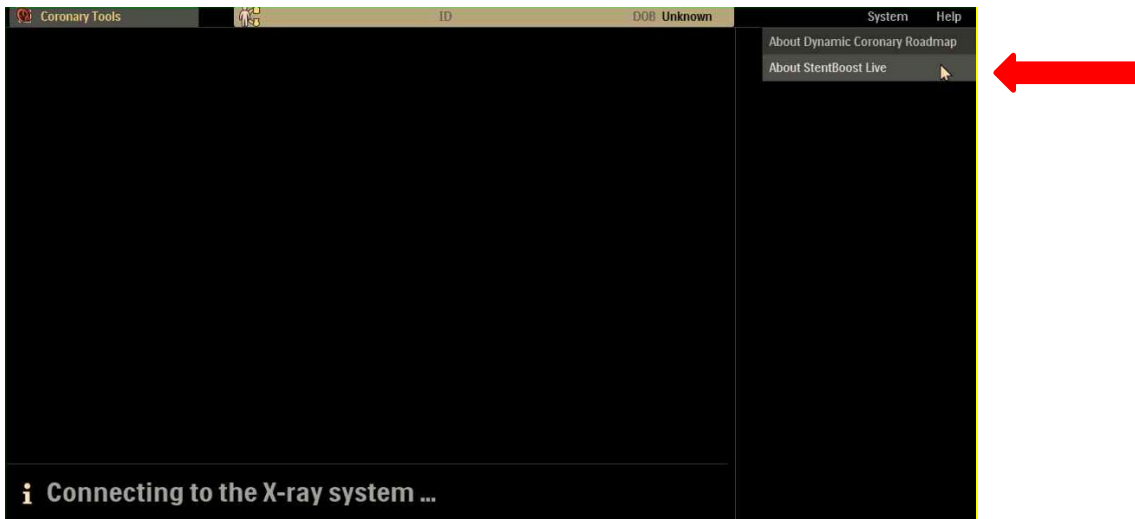
Philips StentBoost Live R2.0 utilizzato con i sistemi Philips Allura e Azurion è interessato da questo problema. La versione software dell'applicazione Philips StentBoost Live può essere visualizzata facendo clic sulla casella delle informazioni visualizzata all'apertura dell'applicazione (vedere le Fig. 1 e 2).

Fig. 1: Posizione della casella delle informazioni nell'interfaccia utente.

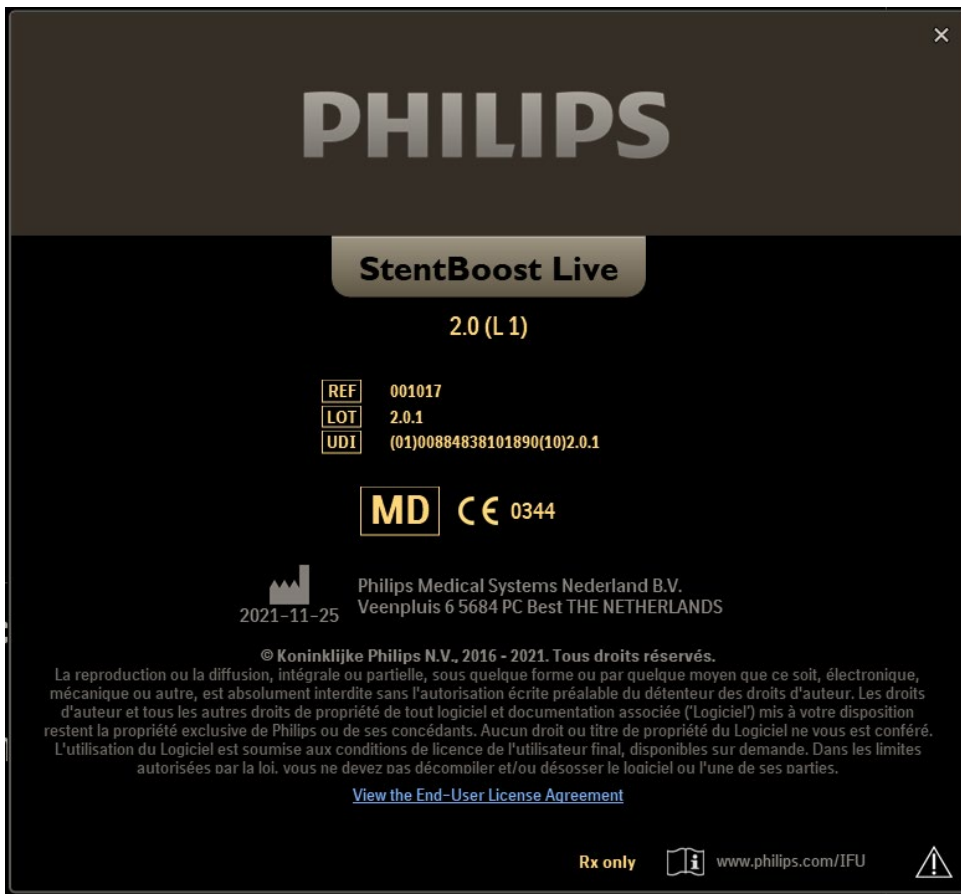
Fig. 2: Versione software di StentBoost Live.
