AVVISO DI SICUREZZA SUL CAMPO**Avviso urgente di sicurezza sul campo**

04-APR-2022 | Riferimento 605477

Oggetto: 605477- azione sul campo NICCI**Destinatari:** Tutti gli utilizzatori, operatori e distributori della Tecnologia NICCI**Prodotti interessati:**

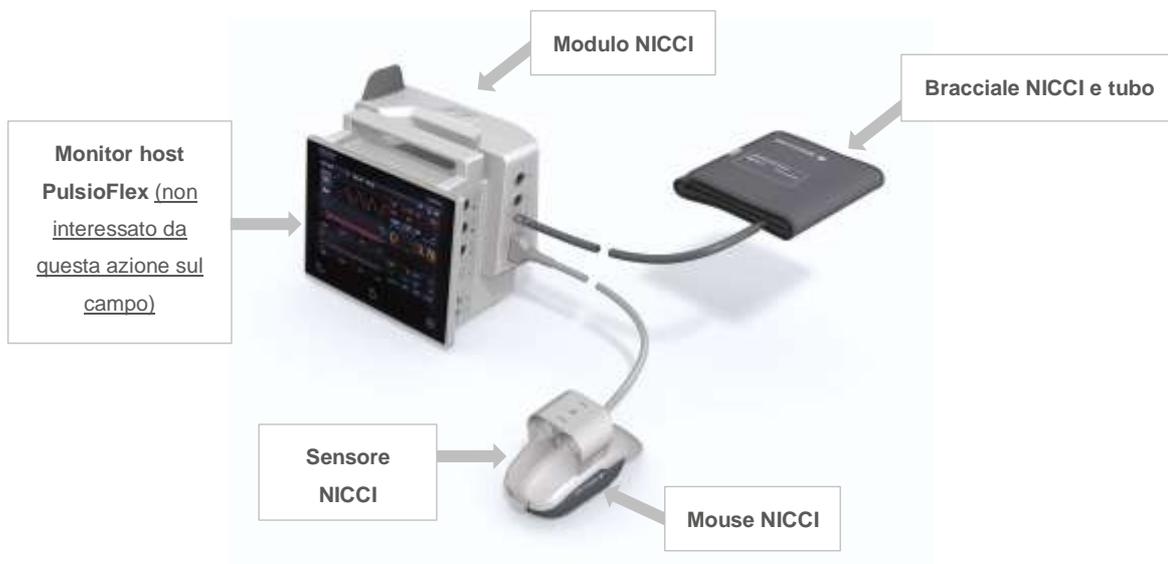
Figura 1: Componenti della tecnologia NICCI

I valori di pressione sanguigna visualizzati dalla tecnologia NICCI possono discostarsi ampiamente dai valori attesi. Questa deviazione dei valori è stata osservata

I valori visualizzati dalla tecnologia NICCI sono calibrati a intervalli tramite la calibrazione NIBP, che è una misurazione automatica della pressione sanguigna non invasiva eseguita sulla parte superiore del braccio del paziente. Un fattore che può contribuire al comportamento di deriva osservato è l'estensione dell'intervallo di calibrazione NIBP oltre l'impostazione predefinita del dispositivo.

La causa principale dell'offset è la differenza intrinseca tra i due metodi di misurazione (oscillometrico vs. invasivo). Sono in corso ulteriori indagini sulla causa principale.

- Verificare immediatamente se si dispone di uno qualsiasi dei prodotti elencati a pagina 1.
- Isolare immediatamente i prodotti elencati a pagina 1 per vietarne ogni ulteriore utilizzo.
- Interrompere immediatamente l'uso dei prodotti elencati a pagina 1 e monitorare attentamente lo stato di salute di qualsiasi paziente che sia stato monitorato con la tecnologia NICCI per rilevare segni di deterioramento.
- Contattare immediatamente il rappresentante locale Getinge per pianificare la restituzione dei prodotti e il rimborso dei materiali restituiti.
- Compilare e restituire il modulo di conferma allegato e mantenere la consapevolezza di questo avviso e delle azioni correlate fino a quando i prodotti coinvolti non saranno stati rimossi per garantire l'efficacia dell'azione correttiva.
