AVVISO DI SICUREZZA URGENTE SUL CAMPO PER DISPOSITIVI MEDICI

Pompe per infusione a siringa Medfusion™ 3500 e 4000

Avviso di sicurezza sul campo per dispositivi medici: pompe per infusione a siringa Medfusion 3500 e 4000

Rif. Smiths Medical: 3012307300-28/03/2022-002-C

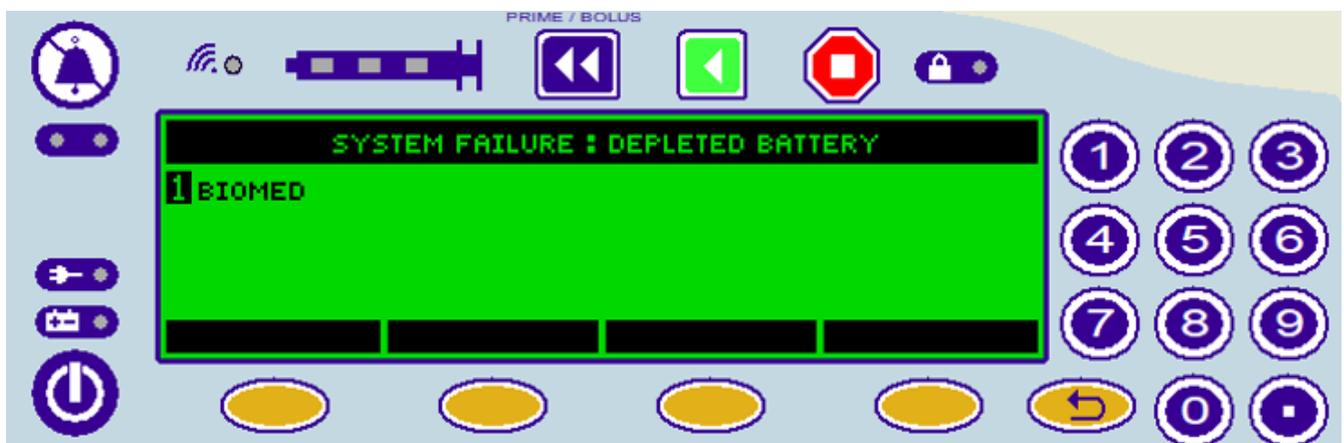
In determinate condizioni con eccessiva attività di rete wireless della pompa, la pompa potrebbe entrare in uno stato in cui la batteria intelligente non è in grado di fornire il proprio stato alla pompa. Ad esempio, alcune impostazioni di rete, ad es. Transport Layer Security (TLS), possono causare un'attività di rete eccessiva. Smiths Medical supporta solo TLS versione 1.0 nella pompa Medfusion 4000. Se viene utilizzata una versione di TLS diversa dalla 1.0, potrebbe verificarsi un'attività di rete eccessiva, con conseguenti allarmi di batteria scarica imprevisti.

Se la pompa è scollegata e funziona a batteria, presume che la batteria sia scarica ed emette un allarme imprevisto di batteria scarica (DB), come mostrato nella figura seguente (Figura 1), senza che venga attivato l'allarme di batteria primaria scarica. Anche se la batteria ha una capacità di carica sufficiente, qualsiasi infusione in corso verrà interrotta.

Figura 1: Errore di sistema: allarme batteria scarica

Se la pompa funziona a batteria e si verifica un allarme di timeout comunicazione batteria (BCT), la pompa presume che la batteria sia scarica ed emette un allarme di batteria scarica imprevisto. Se la pompa è in infusione, potrebbe verificarsi un'interruzione o un ritardo della terapia. A seconda delle condizioni del paziente, del tipo di farmaco erogato, della durata dell'interruzione della terapia e del livello di supervisione clinica, possono verificarsi sintomi prolungati e una situazione potenzialmente pericolosa per la vita. **A oggi, Smiths Medical ha ricevuto segnalazioni di quattro lesioni gravi correlate a questo problema.**

3. A meno che la propria struttura non informi di aver disabilitato le comunicazioni wireless della pompa, **tenere le pompe collegate all'alimentazione CA, ove possibile.**

4. **Se possibile, non utilizzare le pompe quando sono scollegate dall'alimentazione CA.** Se è necessario utilizzare il dispositivo con l'alimentazione a batteria, ad esempio durante il trasporto di un paziente che ha farmaci critici in infusione, **portare delle pompe di riserva da utilizzare nel caso si verifichi questo problema. Tenere presente che questo problema può verificarsi anche sulle pompe di riserva.** Ricollegare le pompe all'alimentazione CA il prima possibile.

5. Se questo problema si verifica quando una pompa è alimentata a batteria:
 - Premere il pulsante di accensione per spegnere la pompa.
 - Collegare il cavo di alimentazione CA e accendere la pompa. È possibile riprendere l'infusione dal punto in cui l'allarme ha interrotto l'infusione seguendo questi passaggi:

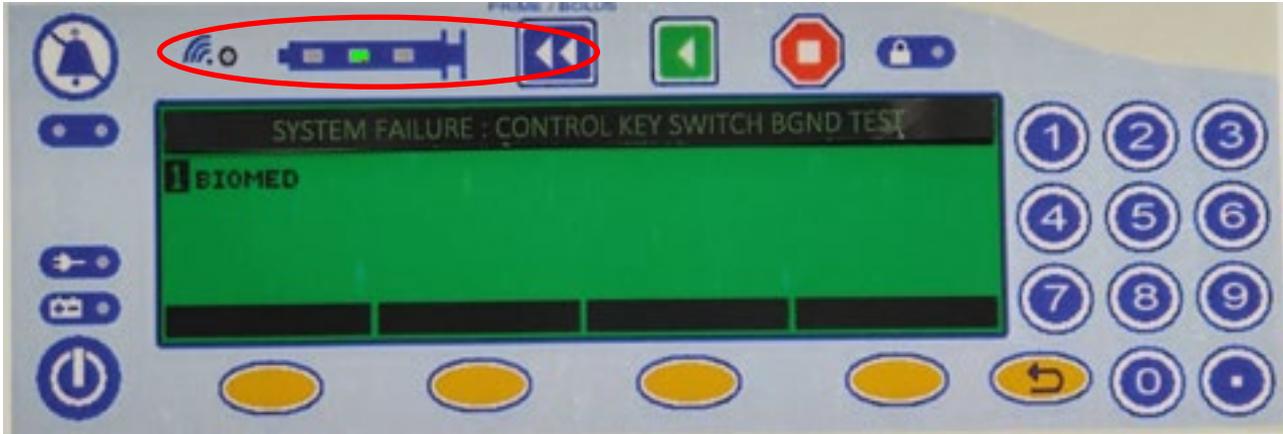
La modalità di erogazione a volume intermittente nel tempo (Intermittent Volume Over Time, IVOT) consente di specificare un volume di erogazione per un tempo di erogazione specifico, dopodiché l'erogazione si interrompe per un intervallo programmato, quindi il ciclo riprende. **Se si verifica un allarme di Errore di sistema durante il breve lasso di tempo in cui la pompa sta passando dal ritardo IVOT all'erogazione IVOT, la pompa potrebbe continuare a funzionare senza la possibilità di interrompere l'infusione tramite i tasti Stop o Accensione.** Nella figura seguente (Figura 2), la luce verde indica che l'infusione è in corso anche se la pompa visualizza un allarme di Errore di sistema.

Figura 2: La luce verde indica che l'infusione IVOT continua dopo un Errore di sistema

Il mancato arresto della pompa in una condizione di Errore di sistema potrebbe causare un'erogazione eccessiva di farmaco che potrebbe provocare gravi danni o morte. **A oggi, Smiths Medical ha ricevuto segnalazioni di una lesione grave potenzialmente correlata a questo problema.**

1. **Non utilizzare la modalità di erogazione IVOT fino a quando il problema non sarà risolto in un futuro aggiornamento software.** Programmare ciascuna infusione separatamente anziché utilizzare il programma della modalità di erogazione IVOT.

2. Se un programma della modalità di erogazione IVOT viene inavvertitamente programmato e si verifica questo problema:
 - Rimuovere immediatamente la siringa dalla pompa per interrompere l'infusione e premere il pulsante di accensione per spegnere la pompa.

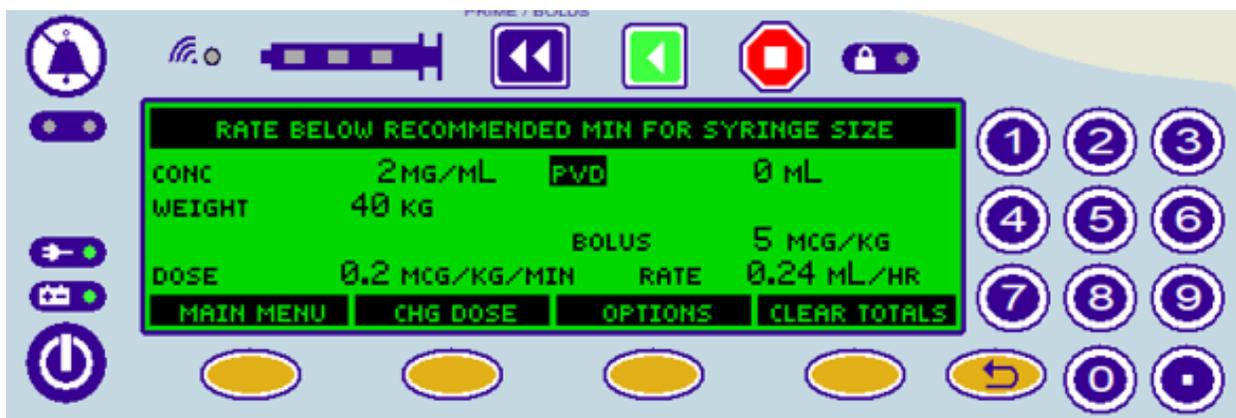
In determinate condizioni, **la pompa potrebbe utilizzare parametri della siringa errati per determinare se la velocità programmata è inferiore al minimo consigliato per le dimensioni della siringa.** Se ciò si verifica, la pompa visualizzerà un falso allarme "Rate Below Recommended Minimum for Syringe Size" (Velocità inferiore al minimo consigliato per la dimensione della siringa), sebbene la velocità possa essere appropriata per la siringa caricata. La figura seguente (Figura 3) contiene un esempio di questa schermata di allarme.

Quando ciò si verifica, la pompa utilizza la "velocità minima consigliata" per la siringa più grande della stessa marca nella configurazione per il controllo della "velocità inferiore alla velocità minima consigliata" anziché la "velocità minima consigliata" per la siringa caricata nella pompa. Questo problema non influisce direttamente sulla precisione di erogazione e la pompa visualizzerà la corretta marca e le corrette dimensioni della siringa. **Tuttavia, può potenzialmente influire sull'erogazione del fluido, in quanto potrebbe avere un impatto sulla capacità di rilevamento rapido dell'occlusione della pompa. Gli allarmi "Pressure Increasing" (Pressione in aumento) possono verificarsi prima del previsto o avere falsi allarmi, con o senza occlusione presente.**

Figura 3: Falso allarme per una velocità inferiore al minimo consigliato per le dimensioni della siringa

1. **Se per un'infusione sono necessarie più siringhe, programmare ogni siringa come nuova infusione**
2. Qualora venga visualizzata la falsa notifica di allarme "Rate Below Recommended Minimum for Syringe Size" (Velocità inferiore al minimo consigliato per la dimensione della siringa), non continuare con l'infusione: cancellare l'infusione e riprogrammarla con i parametri di infusione e la siringa desiderati.

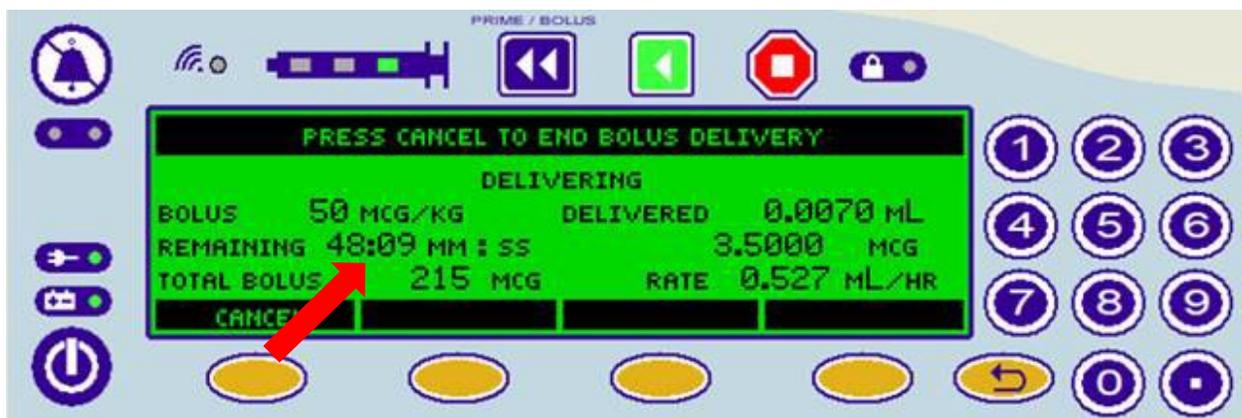
In rare situazioni, la **pompa potrebbe visualizzare un valore errato per il tempo rimanente durante l'infusione di una dose in bolo o di una dose di carico** (vedere la Figura 4). Se si verifica questo problema, la **pompa eseguirà l'infusione correttamente fino al tempo di infusione previsto, anche se il tempo rimanente visualizzato non è corretto**. La pompa passa correttamente all'infusione continua al completamento della dose in bolo o della dose di carico, come programmato.

Figura 4: Esempio di tempo rimanente errato. "REMAINING 48:09 MM:SS" (RIMANENTE 48:09 MM:SS) deve essere visualizzato come "REMAINING 04:09 MM:SS" (RIMANENTE 04:09 MM:SS)

La visualizzazione di informazioni errate o contrastanti agli utenti potrebbe potenzialmente confonderli e comportare l'interruzione della terapia da parte loro, il che potrebbe anche causare un ritardo nella terapia. A oggi, Smiths Medical non ha ricevuto segnalazioni di lesioni gravi o decessi correlati a questo problema.

1. Durante la programmazione e il monitoraggio delle infusioni di dosi in bolo e dosi di carico, verificare che il tempo rimanente visualizzato sullo schermo corrisponda al tempo previsto.

- **Se il tempo rimanente visualizzato non è corretto, le opzioni disponibili includono:**
 - A seconda dello scenario clinico, considerando anche le condizioni del paziente e il farmaco, utilizzare il proprio giudizio clinico per determinare se è appropriato continuare l'infusione con il tempo rimanente visualizzato errato, monitorando attentamente il bolo o la dose di carico per verificare che l'infusione si converta in infusione continua al momento previsto.

- Programmare la dose di carico o la dose in bolo prevista come infusione intermittente separata. Al termine dell'infusione, programmare l'infusione continua.
