Oggetto: Avviso di sicurezza relativo al Programmatore WiSE-CRT Modello 5100 - Bug del software

Avviso di sicurezza

Bug del software del Programmatore WiSE-CRT Modello 5100

IT FSN 22-004

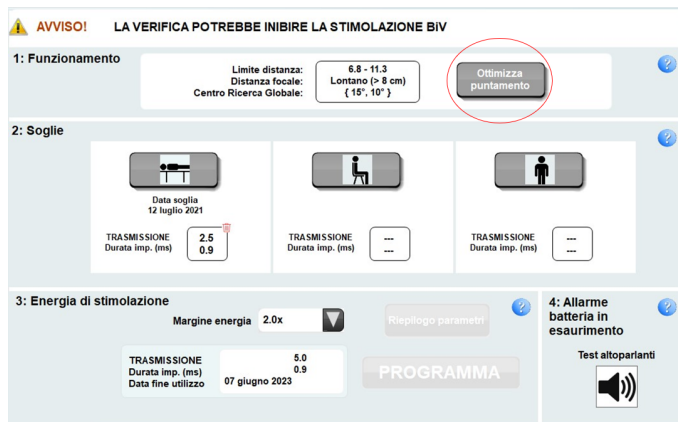
Il Programmatore Modello 5100 include una funzione di follow-up semplificato. Se sul Trasmettitore Modello 4100 sono abilitati più sensori, tramite il pulsante "Optimize Targeting" sulla schermata del display "Follow Up" si disabilitano tutti i sensori diversi da quello attualmente attivo, ottenendo un unico sensore programmato. Questa funzione non ha lo scopo di disabilitare i sensori; piuttosto, intende ottimizzare il limite di distanza, la distanza focale e il Global Search Center.

Per i dispositivi programmati per l'utilizzo di più sensori di puntamento, il meccanismo Optimize Targeting nella schermata FOLLOW-UP (cerchiato nella figura 1) **non dovrebbe** esser usato per evitare che il sensore attualmente attivo sia l'unico sensore di puntamento abilitato.

Figura 1: Schermata FOLLOW-UP con il pulsante Optimize Targeting cerchiato

EBR Systems fornirà le prossime versioni del software per correggere il comportamento della funzione "Optimize Targeting". Nel frattempo, l'**Appendice A** fornisce istruzioni per evitare questo comportamento indesiderato nonché schermate di interfaccia utente alternative da usare per i pazienti con più sensori abilitati. Pertanto, non è necessario un contenimento fisico del prodotto.

Non usare la schermata FOLLOW-UP per i pazienti per cui è previsto l'utilizzo di molteplici sensori di puntamento.

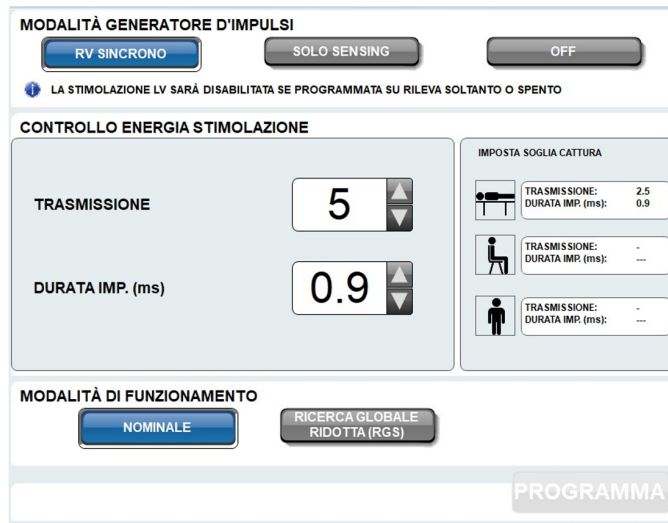
Figura 4: Schermata MODE/OUTPUT

Se sono abilitati più sensori di puntamento, l'ottimizzazione del puntamento dovrebbe essere eseguita utilizzando la schermata ACOUSTIC WINDOW e la verifica della soglia utilizzando la schermata MODE/OUTPUT mostrata nella Figura 4 piuttosto che la schermata FOLLOW-UP.
