## Azione urgente sul campo relativa a dispositivo medico

06 MAG 2022 | RIF-605552 | Rev B

### Oggetto: Scheggiatura vernice VOLISTA

Prodotti interessati: Cupole Volista StandOp prodotte fino al 31 dicembre 2020.

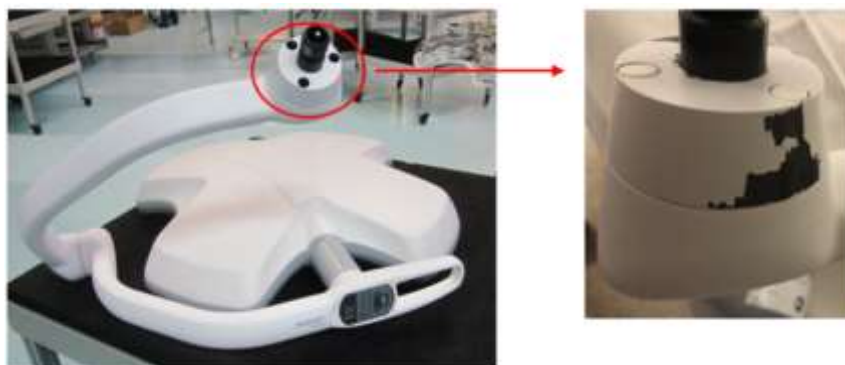
FIGURA 1

Maquet SAS ha ricevuto 18 lamentele relative a problemi di scheggiatura della vernice sul componente (ARD568801164) situato sulla forcella delle cupole VOLISTA StandOp. Non sono stati segnalati eventi avversi legati a questo problema.

Abbiamo accertato che, in alcune circostanze, la vernice presente su una particolare sezione della forcella potrebbe scheggiarsi. Esiste pertanto il rischio che particelle di vernice si staccino e cadano sul campo operatorio. La posizione in cui si può verificare l'eventuale scheggiatura è indicata nel cerchio rosso nella Figura 1 di seguito:

Nello scenario più sfavorevole, qualora particelle di vernice si staccassero durante un intervento chirurgico cadendo nel corpo del paziente o sul campo operatorio, possono verificarsi infezioni, irritazione degli organi, reazioni di ipersensibilità e granulomi tissutali.

Se rileva scheggiature o distaccamenti di vernice, Getinge raccomanda di interrompere l'uso delle Lampade scialitiche VOLISTA StandOp e di contattare il servizio di assistenza per programmare un appuntamento e sostituire la parte a titolo gratuito.

Il servizio di assistenza Getinge ispezionerà il componente ARD568801164 durante gli interventi di manutenzione periodica e lo sostituirà il qualora il problema venga rilevato fino a tutto il mese di aprile 2025. Il componente verrà sostituito anche nel caso in cui Getinge venga contattato da un cliente che abbia constatato una scheggiatura o assenza di vernice sul componente.
