## Avviso urgente di sicurezza

7 Luglio 2022

**Oggetto: Informazione di sicurezza** – Proseguimento dell'uso del vecchio software Modello 2868 sui programmatori ZOOM™ Modello 3120 per supportare i dispositivi CRT-D e ICD finché non saranno risolte le limitazioni dovute alla catena di approvvigionamento dei nuovi<sup>1</sup> programmatori. Vedere l'Appendice A per i GTIN interessati (riferimento Azioni sul campo Boston Scientific: 92822246-FA)

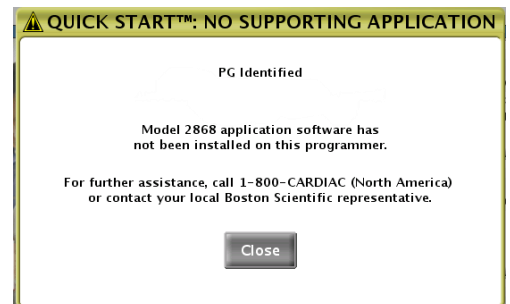
**Figura 2.** Messaggio che appare quando un defibrillatore TV Boston Scientific viene interrogato da un programmatore ZOOM 3120 da cui è stato disinstallato il software 2868.

Il comportamento più probabile da considerare come potenziale danno quando si usa un programmatore ZOOM 3120 è l'impossibilità di interrogare un defibrillatore TV (esempi delle Figure 2 e 3). Ci sono state 9 segnalazioni di questo comportamento, che hanno comportato una procedura ritardata/prolungata, prima di poter interrogare il defibrillatore con un programmatore LATITUDE 3300. Inoltre c'è stata una sola segnalazione di ritardo nella riprogrammazione per la stimolazione del nervo frenico e una sola segnalazione di impossibilità di interrogare per l'erogazione di terapia comandata. Nessuna delle segnalazioni associate al programmatore ZOOM 3120 ha provocato lesioni permanenti.

- 1) Se è impossibile interrogare un defibrillatore TV con un programmatore ZOOM 3120, usare un programmatore LATITUDE 3300. Se si verifica questo comportamento, le operazioni STAT PACE, STAT SHOCK e DIVERT THERAPY del programmatore<sup>4</sup> non sono disponibili con il programmatore ZOOM 3120, quindi potrebbero essere necessarie la stimolazione/defibrillazione esterna o l'applicazione di un magnete (per deviare lo shock) se non è immediatamente disponibile un programmatore LATITUDE 3300.

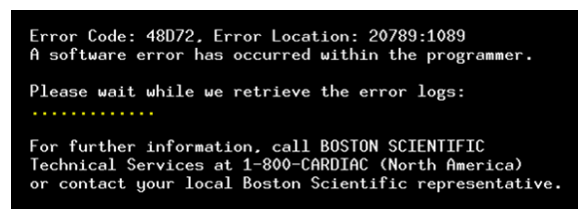
Se un defibrillatore TV ha un episodio SAM memorizzato, il programmatore ZOOM 3120 presenterà il messaggio Error Log and Halt (Registrazione errore e arresto) illustrato nella Figura 3 e l'utente dovrà usare un programmatore LATITUDE 3300 per interrogare il defibrillatore. Questo messaggio di errore (Figura 3) è un'indicazione di incompatibilità di qualsiasi programmatore ZOOM 3120 con quello specifico defibrillatore TV. Tuttavia il defibrillatore TV funzionerà come previsto con le impostazioni programmate in modo permanente. Dopo un ciclo di spegnimento e riaccensione del programmatore, quest'ultimo può essere usato per interrogare i defibrillatori TV senza episodi SAM memorizzati. Se l'utente tenta di interrogare lo stesso defibrillatore TV con il programmatore ZOOM 3120, apparirà nuovamente il messaggio Error Log and Halt (Registrazione errore e arresto).

**Figura 3.** Il messaggio specifico "Error Log and Halt" (Registrazione errore e arresto) che appare sul Programmatore ZOOM 3120 quando si tenta di interrogare un defibrillatore TV con un episodio SAM.

È stato sviluppato un aggiornamento al software 2868 del programmatore ZOOM 3120 per risolvere il comportamento Error Log and Halt (Registrazione errore e arresto) associato ai defibrillatori TV che hanno un episodio SAM memorizzato. Questo aggiornamento software non rappresenta una diminuzione effettiva del rischio per la sicurezza dei pazienti, tuttavia evita interruzioni nel flusso di lavoro clinico e sarà rilasciato dopo l'approvazione.
