Avviso di sicurezza / FSCA 003-22

Nome prodotto	UDI-DI	N. catalogo	Versione	Numero di serie
IH-500	07611969167623 03610522063697	001500 001500RECOND	Tutte	Tutti

Descrizione del problema:

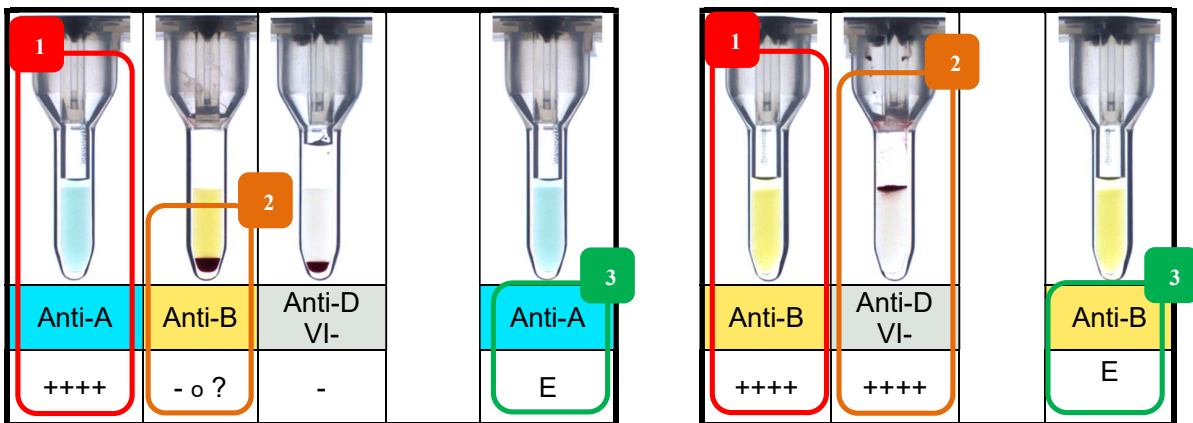
Se nel pozzetto Anti-A o Anti-B non è presente il campione di globuli rossi (RBC), l'algoritmo di lettura dell'IH-500 potrebbe non essere in grado di rilevare accuratamente la mancata dispensazione e indicare un risultato positivo invece di Empty "E" (vuoto) come previsto (vedi figura 1).

- (1) Comportamento non previsto dell'IH-500: il pozzetto non dispensato ha fornito un risultato positivo "++++"**
- (2) La mancata dispensazione in un pozzetto viene seguita in genere da una doppia dispensazione nel pozzetto successivo (risultati negativi indicati con "?" o "-", risultato positivo indicato come previsto)**
- (3) Comportamento previsto dell'IH-500: il pozzetto non riempito ha fornito "E", invalidando il risultato**

Figura 1: Risultati previsti e non previsti per pozzetti Anti-A (sinistra) e Anti-B (destra) vuoti

1. assicurarsi che la manutenzione preventiva, inclusa la sostituzione dell'ago, sia stata eseguita secondo le nostre istruzioni.
2. A partire da ora, verificare tutti i risultati futuri ottenuti su Anti-A e Anti-B seguendo una delle istruzioni seguenti:
 - a. disattivare la funzione di autovalidazione in IH-Com (questo influenzerà tutti i risultati dei test)
oppure
 - b. contattare lo specialista di zona per determinare la soluzione appropriata (ad es. configurare un reflex test in IH-COM, inviare un commento automatico al LIS)

1. invalidare il risultato
2. ripetere il test
3. se il problema persiste, contattare i rappresentanti del servizio di assistenza tecnica locale

Nota: la nuova versione del software 3.1 dell'IH-500 include il miglioramento dell'algoritmo di lettura per la rilevazione di pozzetti vuoti. Le informazioni relative al rilascio del nuovo software verranno comunicate in un FSN di follow-up entro la fine del 2022.
