URGENTE: AVVISO DI SICUREZZA SUL CAMPO

FUJIFILM DR-XD1000(FDR Nano) Contromisura per il rinforzo del braccio

FUJIFILM DR-XD (FDR Nano)

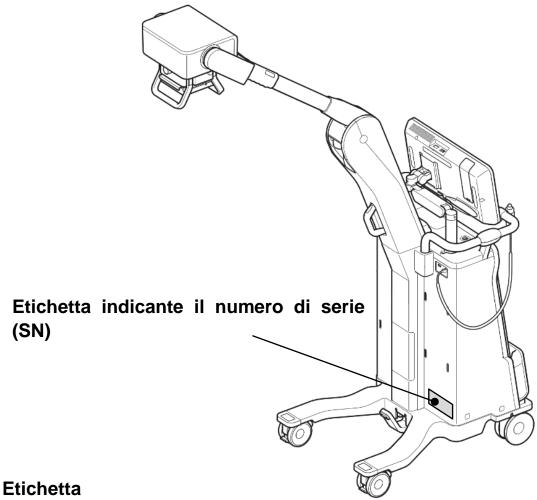
405N200797A 26-30, NISHIAZABU 2-CHOME, MINATO-KU, **FUJIFILM Corporation** MADE IN JAPAN TOKYO 106 8620 JAPAN MOBILE DIGITAL X-RAY SYSTEM MODEL: DR-XD 1000 MOBILE X-RAY UNIT DR-XD 1000PX Maximum load condition of the number of exposures: 160 shot/h 50-60 Hz $\,$ 100-240 V \sim $\,$ 8-3.33 A The maximum permissible value for Maximum exposures ON time:1 s apparent resistance of supply mains: 0.5 Ω Minimum exposures OFF time: 10 s Mass of the mobile ME equipment including its safe working load: 98 kg M Maximum load condition of the tube voltage: 100 kV SN nnnnXXXX Maximum load condition of mAs :400 mAs/h

Sono soggette a questa FSCA le apparecchiature le cui ultime quattro cifre (XXXX) del SN sono pari o inferiori a 1993. Le apparecchiature le cui ultime 4 cifre del SN (XXXX) sono pari o superiori a 1994 non sono interessate dalla FSCA.

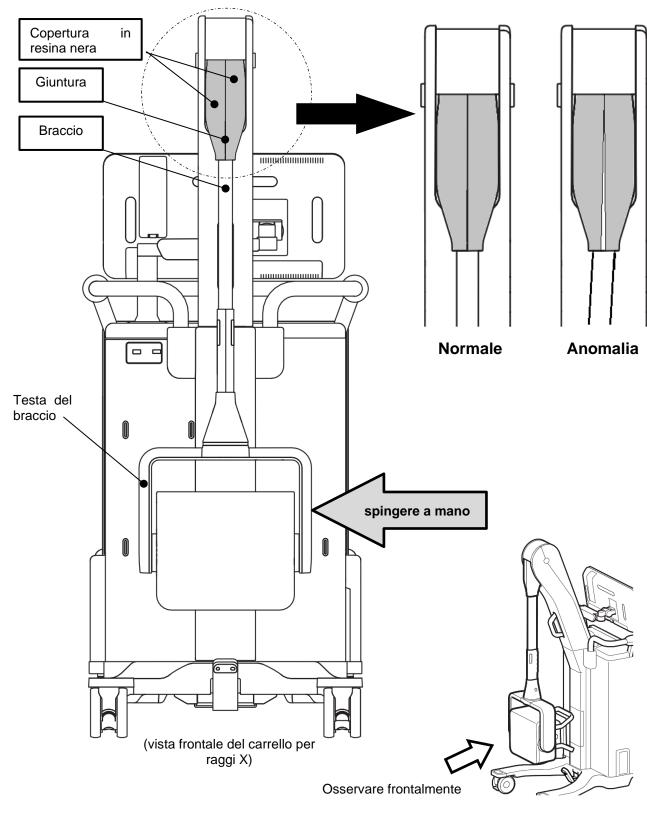
- Spingere la testa del braccio dal lato e controllare frontalmente quanto segue. Se vi sono anomalie, interrompere l'utilizzo e contattare i recapiti forniti a pagina 1.
 - (1) Accertarsi che lo spazio tra le giunture della copertura in resina non si allarghi.
 - (2) Accertarsi che il braccio non sia inclinato contro la copertura in resina.
