6 marzo 2023

**AVVISO URGENTE DI SICUREZZA
CORREZIONE DISPOSITIVO MEDICO**

**Contropulsatori intra-aortici
Cardiosave Hybrid e Cardiosave Rescue Datascope**

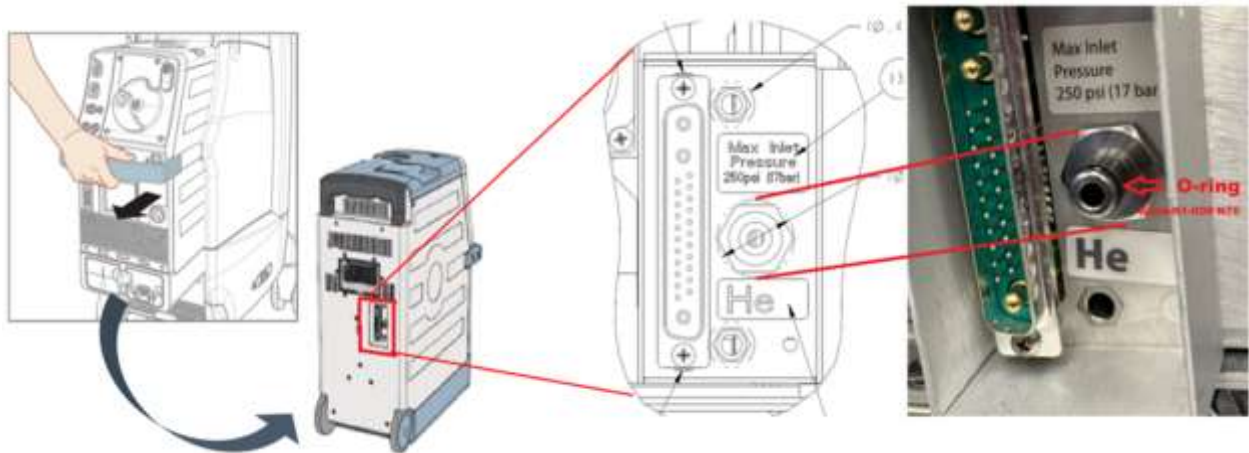
Sono stati segnalati O-ring danneggiati, usurati o lacerati sul raccordo a sgancio rapido della console del contropulsatore Cardiosave, con conseguenti perdite dalla bombola di elio. Il raccordo a sgancio rapido è il punto di collegamento che consente il riempimento del serbatoio interno di elio della console della pompa quando la console della pompa è agganciata al carrello ospedaliero. Fare riferimento alle immagini riportate di seguito.

Datascope/Getinge ha ricevuto 51 reclami relativi a perdite di elio in seguito a O-ring danneggiati, usurati o lacerati in un periodo di 2 anni.

Se l'erogazione di elio del contropulsatore Cardiosave si esaurisce a causa di una disconnessione rapida compromessa, la terapia potrebbe essere interrotta. Come per qualsiasi interruzione della terapia, il grado di stabilità emodinamica successiva è correlato alle condizioni cliniche generali del paziente; quelli in condizioni critiche sono più soggetti al declino clinico. Il rischio di interruzione della terapia dovuta all'esaurimento dell'apporto di elio è mitigato dall'avviso fornito preventivamente all'utente (minimo 24 ore circa). Il serbatoio interno di elio della console della pompa può essere ripristinato utilizzando un altro carrello ospedaliero o una stazione di riempimento di elio. Nel caso in cui non sia possibile sostituire l'elio o non sia disponibile un'altra console, un operatore sanitario può avviare un supporto emodinamico alternativo (vasopressori, inotropi o terapie alternative) come misura temporanea.

Figura 3: Disegni illustrati nelle Istruzioni per l'uso del contropulsatore Cardiosave Hybrid e/o Cardiosave Rescue, insieme a un'immagine finale dell'O-ring come appare sull'unità.

1. Se l'utente nota danni visibili all'O-ring installato come parte del raccordo a sgancio rapido, contattare il rappresentante dell'assistenza Datascope/Getinge. Se possibile, rimuovere il contropulsatore dall'uso sul paziente fino a quando non sarà possibile eseguire le riparazioni appropriate.

Datascope/Getinge sta aggiornando le istruzioni della manutenzione preventiva annuale per includere la sostituzione dell'O-ring del raccordo a sgancio rapido.
