Avviso di sicurezza URGENTE

Sistema Philips Azurion R2.2.0, R2.2.1, R2.2.3, R2.2.5 e R2.2.6 Potenziale perdita di funzionalità dei raggi X

5 aprile 2023

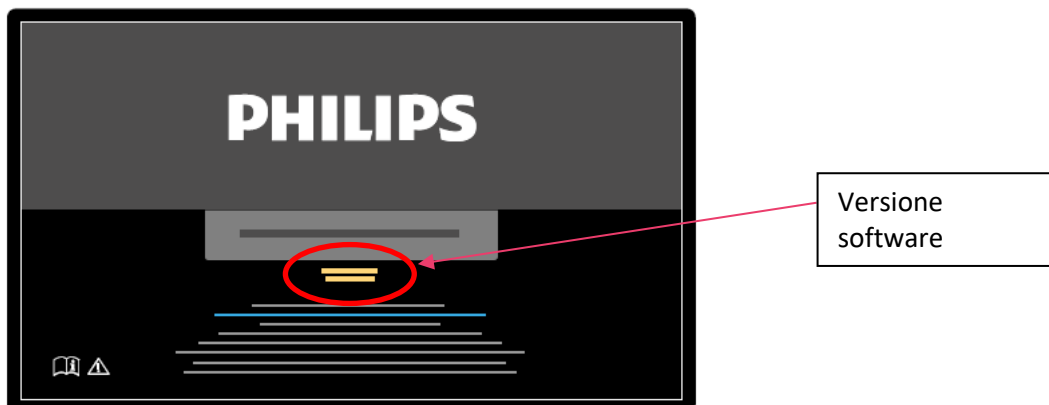
Figura 2: Schermata di avvio del sistema

La versione software del sistema Philips Azurion può essere individuata durante l'avvio (Figura 2).
