Ai clienti che utilizzano il
ventilatore di emergenza e trasporto
Oxylog 3000 *plus*

Maggio 2023

Avvertenza di sicurezza importante

Oxylog 3000 *plus* può non commutare sull'alimentazione di rete dopo il funzionamento a batteria.

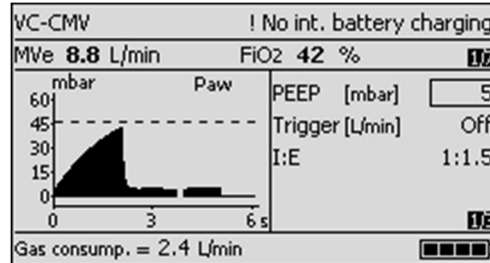
La causa principale dell'incapacità di passare all'alimentazione di rete è stata identificata in un problema del circuito di ricarica che può verificarsi in presenza della seguente sequenza di eventi:

1. **un precedente problema della batteria indicato dall'allarme "Nessuna ricarica batteria int." si è verificato durante l'alimentazione di rete – vedere di seguito**

Accertarsi che la batteria venga sempre rimossa e reinserita o sostituita dopo la comparsa del messaggio d'allarme "**Nessuna ricarica batteria int.**" senza staccare il dispositivo dalla rete elettrica.

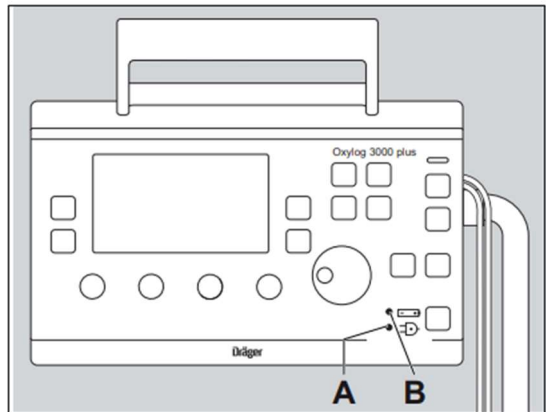
A deve essere verde e **B** deve essere verde o giallo. Se **B** è rosso, scollegare e ricollegare o

sostituire la batteria.

Prima di utilizzare il dispositivo con l'alimentazione a batteria, garantire la corretta commutazione scollegando e ricollegando il dispositivo alla rete elettrica. Controllare i colori degli indicatori A e B secondo la figura riportata di seguito:
