Siemens Healthcare S.r.l., Via Vipiteno, 4 - 20128 Milano

## Avviso di sicurezza MR078/23/S

### **Oggetto: Informazioni per i clienti circa possibili artefatti causati dalle cuffie sovraauricolari durante gli esami dell'encefalo**

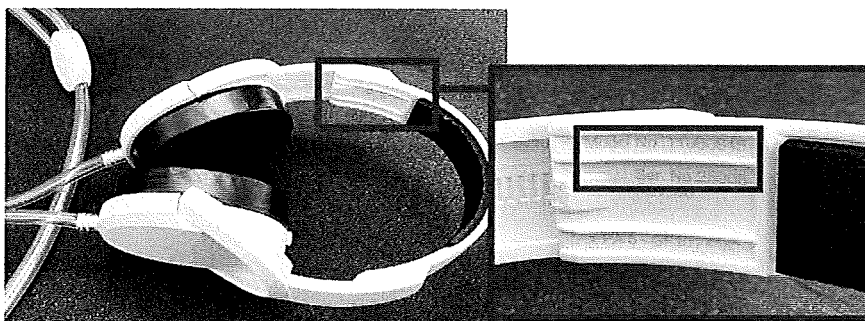
Figura 1: Ubicazione del numero di modello e del numero di serie sulle cuffie

Nome del prodotto	Numero del modello Siemens	Numeri di serie delle cuffie interessate
Cuffie sovraauricolari	11060845	Da 7981 a 32200

- Controllare il numero di modello e il numero di serie delle cuffie utilizzate. Per individuare la posizione di queste informazioni sulle cuffie, vedere la *Figura 1*. Se il numero di modello non è identico o il numero di serie non è compreso nell'intervallo indicato (7981 - 32200), le cuffie non sono interessate da questo problema.
- Se invece il numero di modello delle cuffie corrisponde e se il numero di serie è compreso nell'intervallo indicato, eseguire le misure con fantoccio con le seguenti impostazioni per valutare se l'uso di queste cuffie può comportare la presenza di potenziali artefatti:
  - Posizionare il fantoccio bottiglia e le cuffie come illustrato nella *Figura 2* sotto.

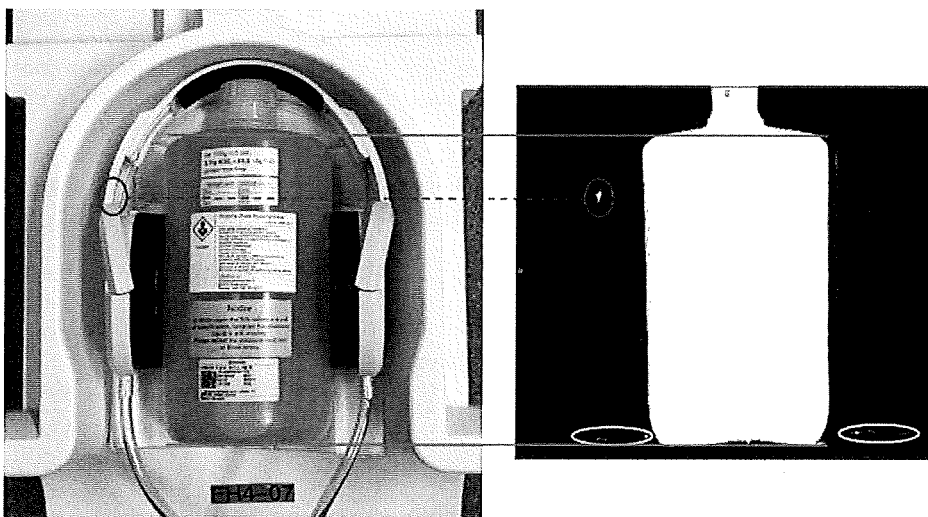
Figura 2

In alcuni casi, solo durante gli **esami dell'encefalo**, la presenza di grasso lubrificante all'interno dell'archetto delle cuffie può causare artefatti, sotto forma di punti o linee, con segnale di pari intensità a quello del grasso. Questi potenziali artefatti dipendono dalla posizione dell'archetto, dalla quantità di grasso lubrificante presente e dai parametri di sequenza utilizzati. Questo problema non riguarda le scansioni di altre regioni del corpo.

Lato destro: all'esterno del fantoccio è visibile un segnale dovuto al grasso lubrificante, contrassegnato con un cerchio rosso. Gli artefatti devono trovarsi alla stessa altezza dell'archetto delle cuffie potenzialmente interessate da questo problema.

*Tenere presente quanto segue: Nell'imaging RM con fantocci bottiglia si verificano frequentemente degli artefatti in queste configurazioni di windowing estreme (C=20 e W=10), ossia nella parte alta e/o bassa del fantoccio. Questi artefatti sono contrassegnati dai cerchi verdi nell'esempio soprastante e possono essere ignorati.*

➔ Se **non vi sono artefatti visibili** durante le misure con fantoccio descritte, le cuffie non presentano questo problema e possono essere ancora utilizzate per gli esami di RM dell'encefalo.

➔ Se **sono presenti artefatti visibili** durante le misure con fantoccio descritte, le cuffie sono interessate da questo problema e non devono più essere utilizzate per gli esami di RM dell'encefalo. In questo caso, utilizzare l'altoparlante integrato nello scanner per la comunicazione con il paziente oppure, se disponibili, le cuffie intrauricolari, con le quali non si verifica il problema descritto.

Per correggere il problema, Siemens Healthineers effettuerà la sostituzione delle cuffie interessate presso i clienti con l'aggiornamento locale MR073/23/S. Questo programma di sostituzione avrà inizio durante il mese di ottobre 2023. Sostituendo l'archetto, la causa principale verrà eliminata.
