Avviso di sicurezza URGENTE

Sistemi Allura Xper, Allura Centron e Azurion
Potenziale perdita della funzionalità di imaging derivante dalla mancata o intermittente attivazione della radiazione a raggi X tramite il comando a pedale cablato.

15 agosto 2023

Riferimento: 2023-IGT-BST-004: sistemi Allura Xper, Allura Centron e Azurion.

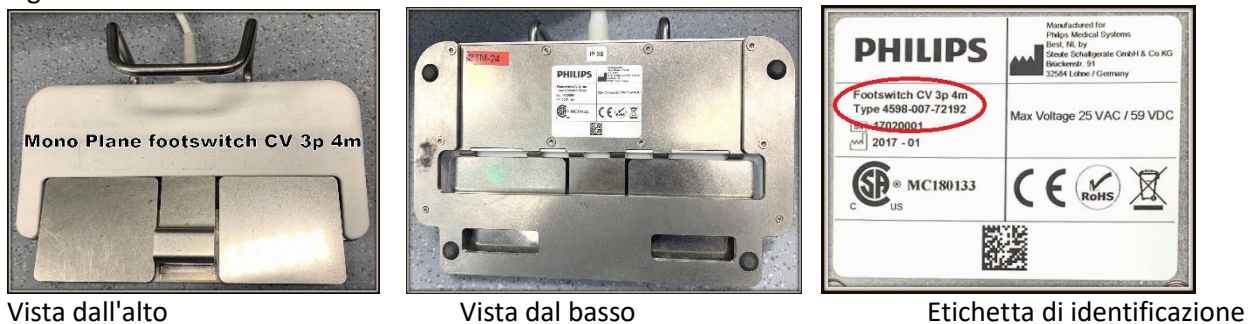
Il numero di riferimento/tipo di comando a pedale cablato è riportato sull'etichetta situata sulla parte inferiore del comando a pedale cablato, come illustrato nella Figura 1.

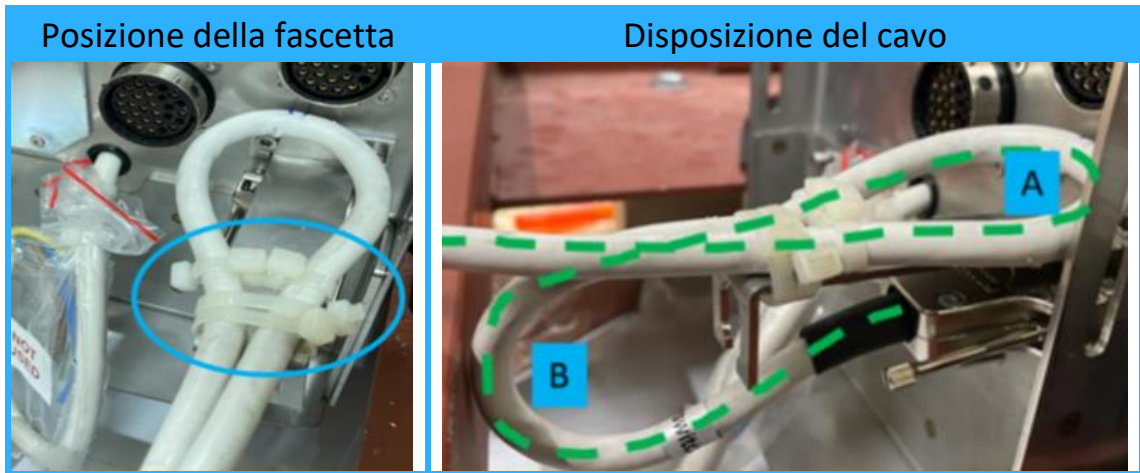
Figura 4b: Lettino porta paziente AD7NT con serracavo con fermo per il cavo

Numero di fascette: 5 (cinque)

Se il serracavo o la disposizione non sono corretti, ripararli secondo le istruzioni di riparazione.

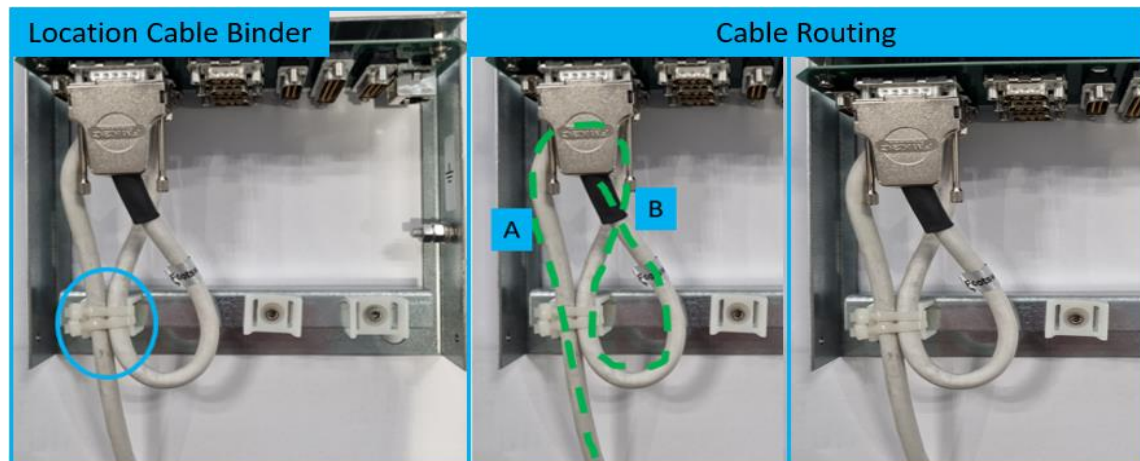
Figura 5: Scatola di connessione a parete del piedistallo

Numero di fascette: 2 (due)

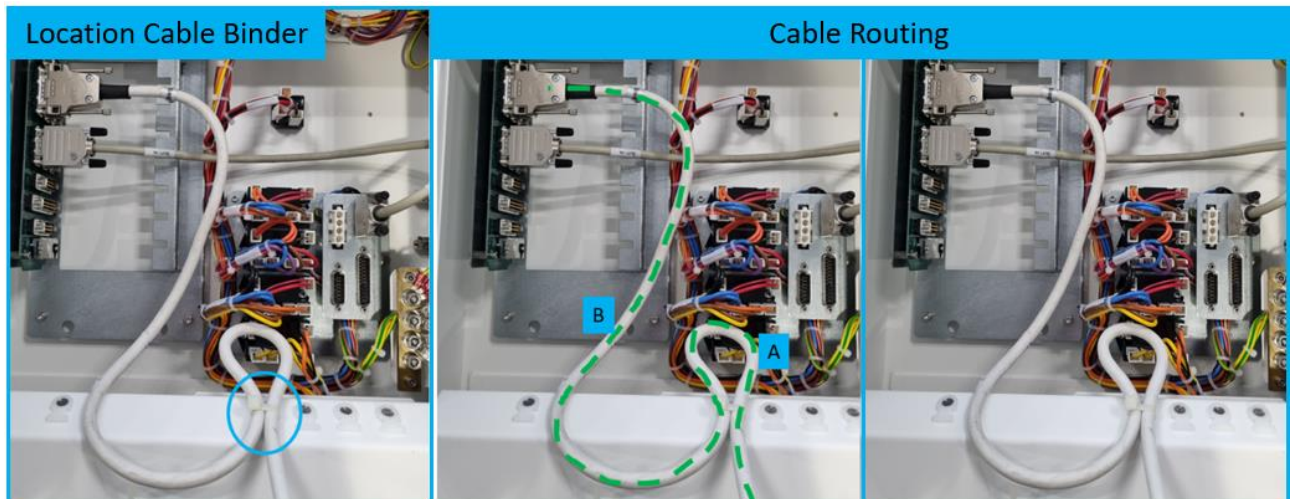
Figura 6: Scatola di connessione a parete chirurgica

Numero di fascette: 1 (una)

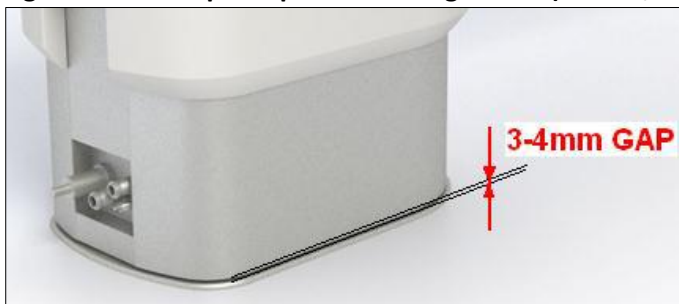
Figura 7: Lettino porta paziente non girevole (AD7NT, AD7XT e AD7XNT)

- Per un lettino porta paziente non girevole
 - Assicurarsi che la distanza dalla piastra di protezione dai liquidi sia di 3-4 mm
 - Fare riferimento alla Figura 7
- Per un lettino porta paziente girevole
 - Assicurarsi che la distanza dalla copertura girevole sia di 3-4 mm
 - Fare riferimento alla Figura 8

Se la distanza tra le coperture della base e il pavimento non soddisfa i requisiti sopra indicati, regolare la copertura della base secondo le istruzioni di riparazione.
