Introduzione

Riferimento interno exocad: #271391

Prodotto exocad, nome commerciale: *exoplan 3.1 Rijeka*

Field Safety Notice #271391 relativa a *exoplan 3.1 Rijeka*

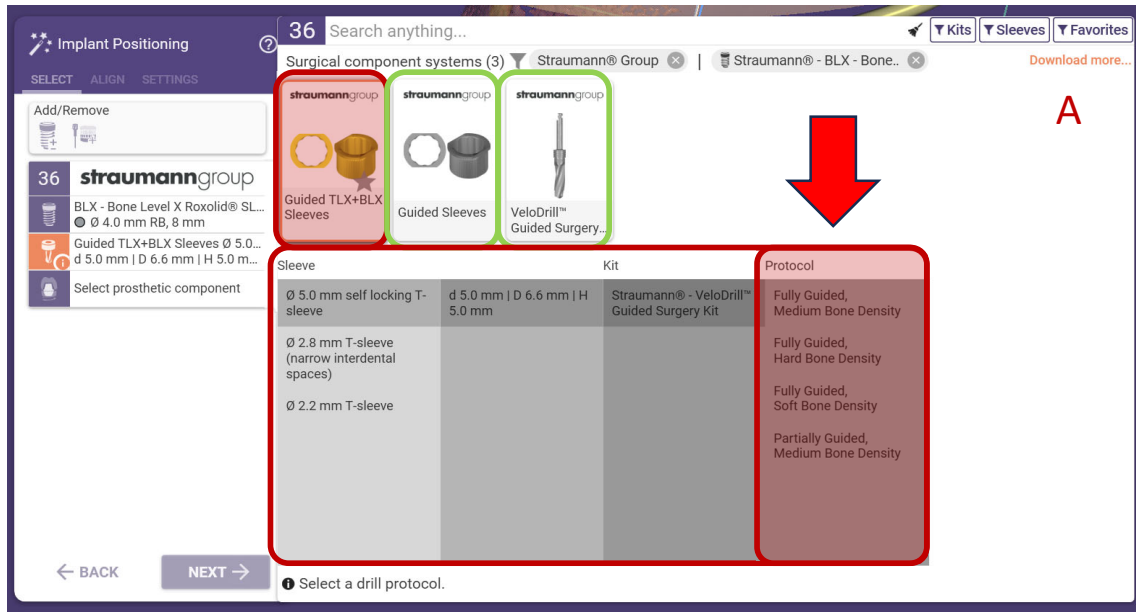
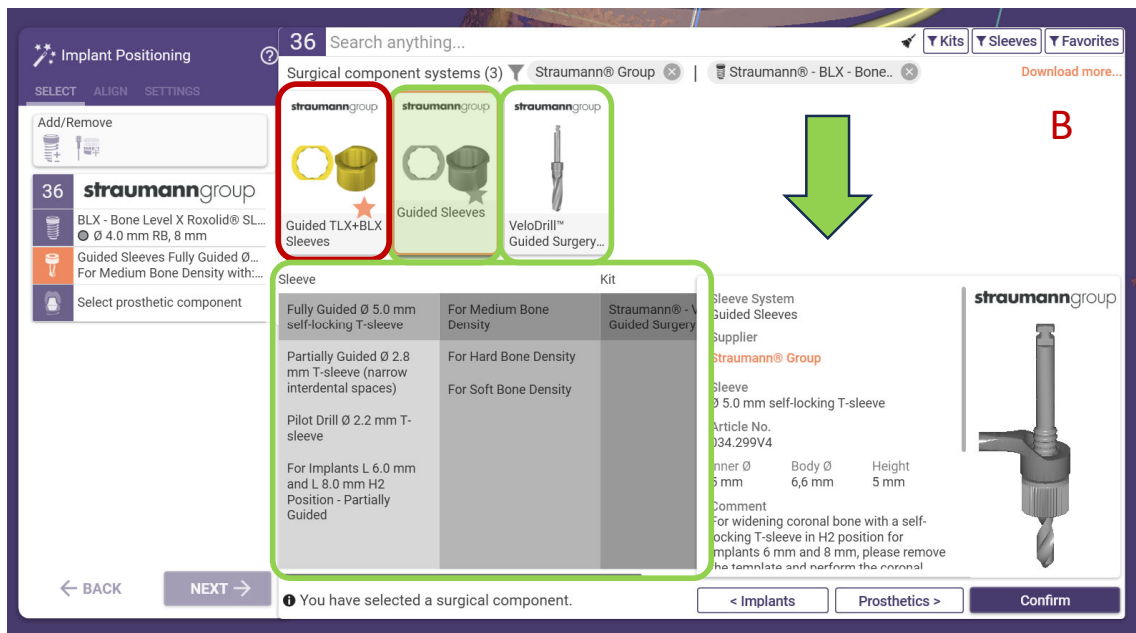
Immagine 1: gli esempi mettono a confronto la selezione di una libreria con “protocollo” (esempio A) e la selezione di librerie senza protocollo (esempio B). Nell’immagine sono evidenziate in rosso le voci che non devono essere utilizzate. Le voci che possono essere utilizzate senza interferenza sono evidenziate in verde. Se non è presente alcuna colonna “Protocollo”, il presente FSN non riguarda la libreria.

- 1) Non utilizzare le librerie interessate (consultare la sezione precedente “Librerie interessate”) con *exoplan 3.1 Rijeka*.
- 2) Aggiornare alla nuova versione disponibile *exoplan 3.1 Rijeka* and se si intende utilizzare le librerie interessate, aggiornare a nuove librerie compatibili **Straumann® BLX/TLX/VeloDrill con esportazione del protocollo di fresatura completa passo dopo passo** disponibili per il download su <https://exocad.com/integration/exoplan-library-integration>.

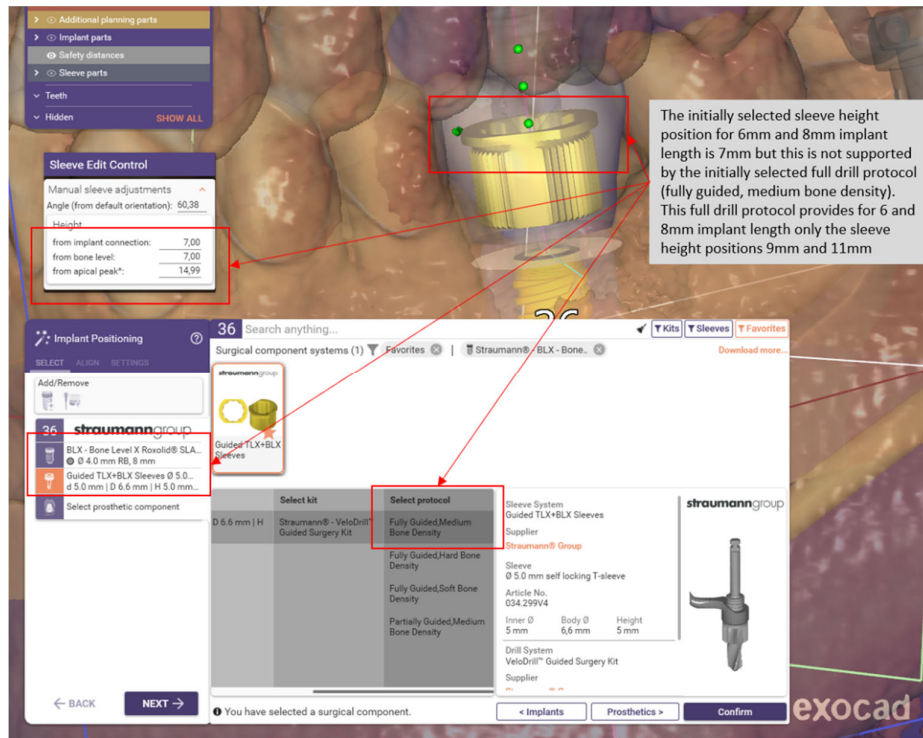
La problematica sorge anche nel momento in cui l'utente modifica il posizionamento iniziale dell'altezza della boccola in un posizionamento di altezza supportato (ad es. 9 mm) e la reimposta a un posizionamento non supportato di 7 mm digitando manualmente il valore nella finestra "Modifica boccola". L'utilizzo di altri metodi per modificare il posizionamento di altezza supportato non è compromesso (ad es. la modifica del posizionamento con il widget boccola comporta una selezione del protocollo giusto).

Quando si utilizza un impianto BLX/TLX Straumann® con una lunghezza di 6 mm o di 8 mm in combinazione con una boccola BLX/TLX Straumann® e con il kit VeloDrill Straumann® con protocolli di fresatura completa, il software posiziona la boccola per il protocollo di fresatura completa inizialmente selezionato "Densità ossea media completamente guidato" a 7 mm (vedere immagine 2). Tuttavia, per questo protocollo sono ammessi soltanto 9 mm e 11 mm. Internamente, il software seleziona il protocollo di fresatura completa per un posizionamento della boccola di 9 mm e lo mostra anche nel protocollo chirurgico (vedere immagine 3). Una volta che l'utente stampa la guida e segue la sequenza del protocollo di fresatura completa del report chirurgico contenente il posizionamento errato delle boccole, la profondità della fresatura sarà maggiore di 2 mm rispetto a quanto pianificato e ciò potrebbe danneggiare le strutture anatomiche a rischio vicine alle posizioni apicali dell'impianto (ad es. nervi o radici di denti attigui).

Immagine 2: esempio di una combinazione critica tra il posizionamento di altezza della boccola non supportato e il protocollo di fresatura completa selezionato. Vedere la spiegazione nell'immagine.

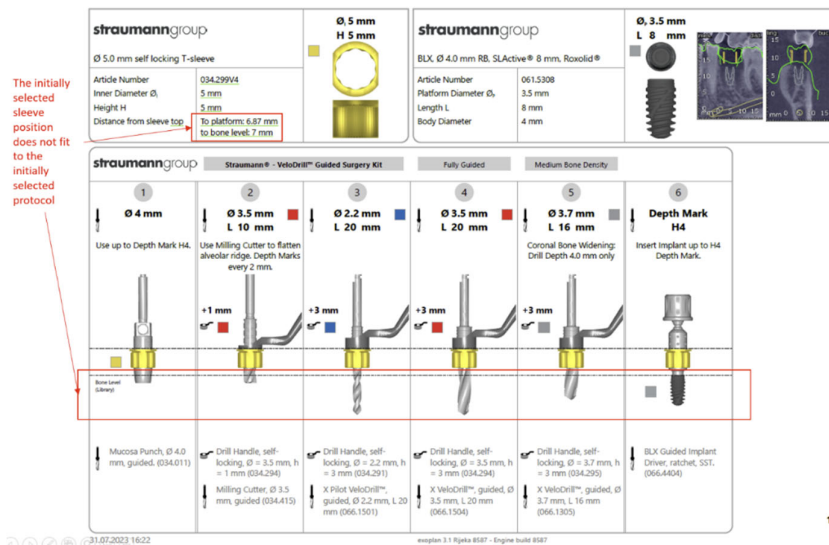
Immagine 3: estratto del report chirurgico che illustra la mancata corrispondenza tra il posizionamento iniziale di altezza della boccola e il protocollo di fresatura completa passo dopo passo: la distanza tra la parte superiore della boccola e la spalla dell'impianto non è corretta.

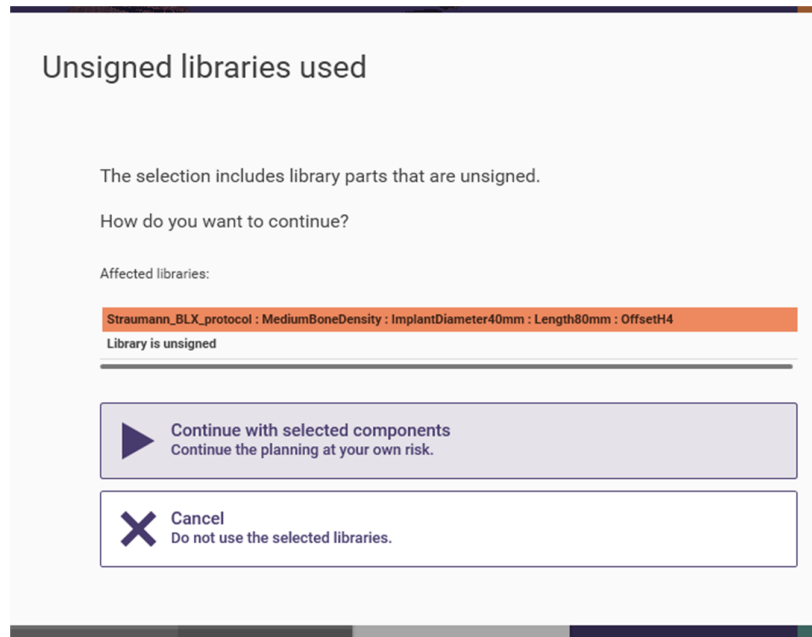
Immagine 4: messaggio di libreria non firmata di una libreria del protocollo di fresatura completa Straumann® contenuto nella blacklist che l’utente riceve quando la seleziona sul software o quando vengono generati i file di output della pianificazione e della guida chirurgica. Gli utenti che ricevono tale notifica devono cliccare su “annulla” e non su “continua”. Se si clicca su “continua”, l’utente proseguirà a suo rischio e pericolo.

generati. Gli utenti che ricevono questa notifica devono cliccare su “annulla” e non su “continua”. Cliccando su “continua” l’utente continuerà a suo rischio e pericolo.

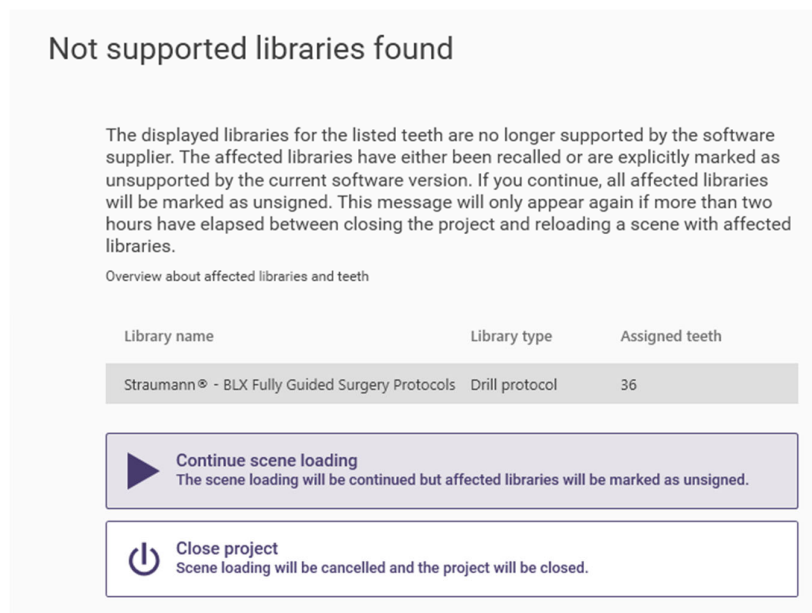
Immagine 5: messaggio di una libreria non firmata del protocollo di fresatura completa Straumann® che compare all’utente quando carica un file della scena che contiene già la libreria interessata.

- 3) Se la pianificazione di un impianto “file della scena” (un file contenente tutte le informazioni relative a una scena di pianificazione o di design, ad esempio stato del flusso di lavoro, oggetti della scena) viene caricata su *exoplan*, il quale ha utilizzato precedentemente la libreria del protocollo di fresatura completa contenuto nella blacklist, l’utente riceverà un messaggio di avviso per informarlo del fatto che libreria non è firmata (vedere figura 5).
