## Avviso di sicurezza URGENTE

**BrightView, BrightView X, BrightView XCT (codici di prodotto 882480, 882478, 882482)**  
Potenziale caduta del detettore con conseguenti possibili lesioni al paziente

22 dicembre 2023

**Riferimento** - Potenziale caduta del detettore per i sistemi BrightView, BrightView X, BrightView XCT con conseguenti possibili lesioni al paziente, 2023-PD-CTAMI-019 (FCO88200538)

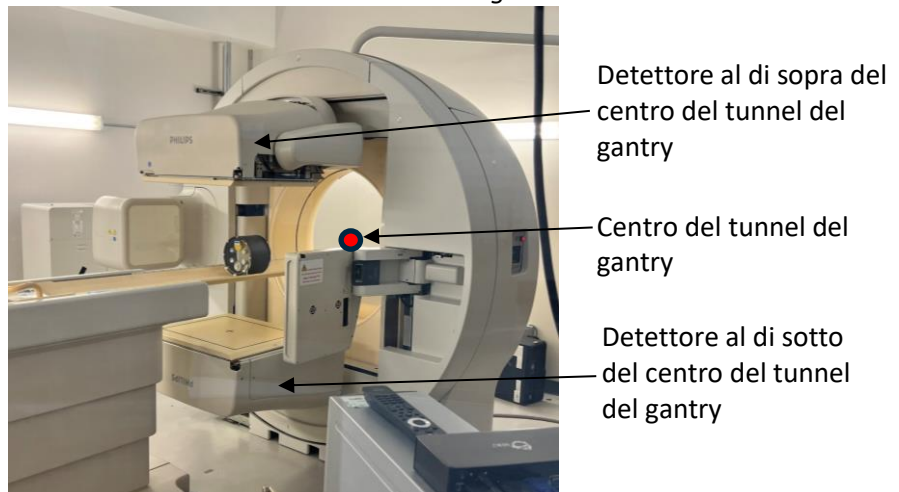
*Figura 1. Posizione del detettore del sistema BrightView XCT*

- **Scenario 1:** se il detettore si trova al di sotto del centro del tunnel del gantry e il componente di supporto del detettore si guasta, il detettore potrebbe scendere inaspettatamente verso il basso ed entrare in contatto con il paziente.
- **Scenario 2:** se il detettore si trova al di sopra del centro del tunnel del gantry e il componente del supporto del detettore non funziona, il detettore non sarà in grado di spostarsi per completare l'imaging.

Fare riferimento alla Figura 1 per la posizione dei detettori rispetto al tunnel del gantry.

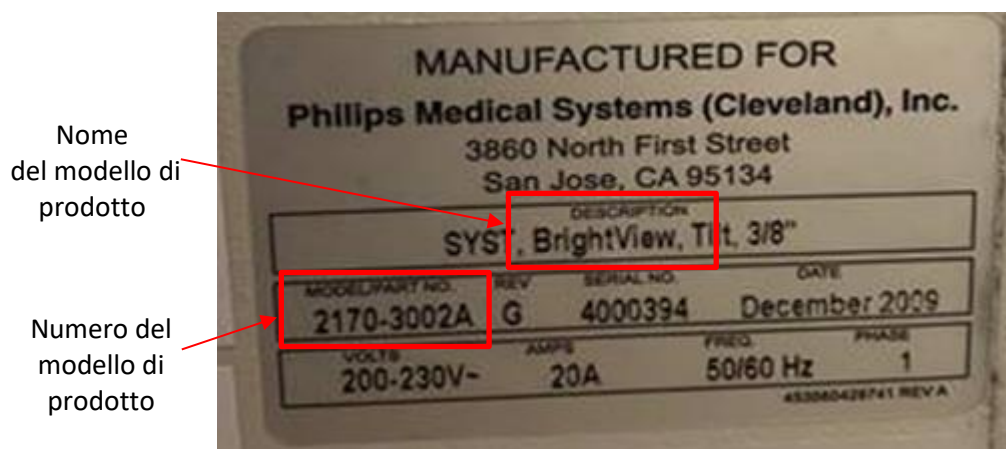
Figura 2. Etichetta dell'apparecchiatura

Per individuare il nome e il numero di modello del prodotto, consultare l'etichetta dell'apparecchiatura sul retro del gantry nella parte inferiore destra, come illustrato in Figura 2. La Figura 2 mostra un esempio di etichetta per il modello di prodotto BrightView 2170-3002A (882480). Nota: l'etichetta del sistema potrebbe non avere lo stesso formato di cifre riportato nell'esempio seguente.

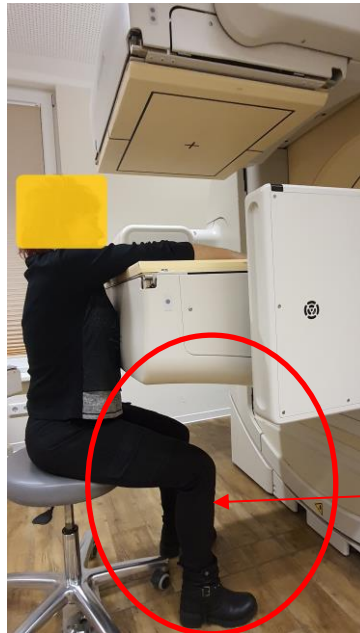
Figura 3. Evitare di posizionare gli arti inferiori del paziente sotto il detettore sotto il centro del gantry

Non posizionare gli arti inferiori del paziente sotto il detettore inferiore

- **Non** posizionare gli arti inferiori di un paziente direttamente sotto il detettore sotto il centro del tunnel del gantry (fare riferimento alla Figura 3), ad esempio durante l'esecuzione della doppia procedura testa (DH) e mano (sinistra/destra).

Philips La contatterà per programmare una visita in loco con un tecnico di assistenza Philips per ispezionare il sistema e apportare le correzioni del caso, se necessario (FCO 88200538).
